| <b>Marque / Modèle / Année</b> | KIA SOUL EX 2023 |
| <b>NIV</b> | KNDJ33AU3P7216344 |

**Rapport de dommages**

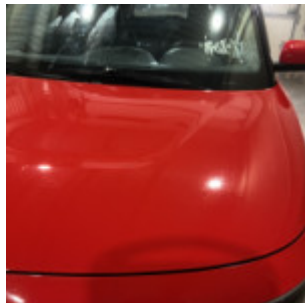
| Section | Niveau de dommage | Types de dommage | Détails | Photo |
|---|---|---|---|---|
| Capot (côté aile gauche) | Mineur | Éclat de peinture, Égratignure(s) | | |

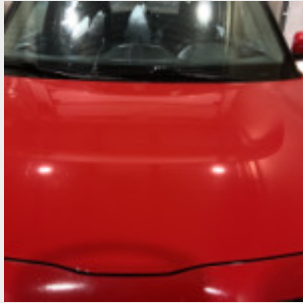
| Section | Niveau de dommage | Types de dommage | Détails | Photo |
|---|---|---|---|---|
| Capot (centre) | Mineur | Éclat de peinture, Égratignure(s) | | |

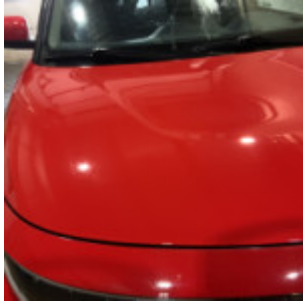
| Section | Niveau de dommage | Types de dommage | Détails | Photo |
|---|---|---|---|---|
| Capot (côté aile droite) | Mineur | Éclat de peinture, Égratignure(s) | | |

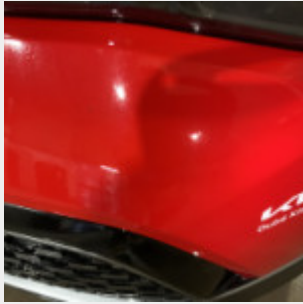
| Section | Niveau de dommage | Types de dommage | Détails | Photo |
|---|---|---|---|---|
| Pare-chocs avant | Mineur | Éclat de peinture | | |

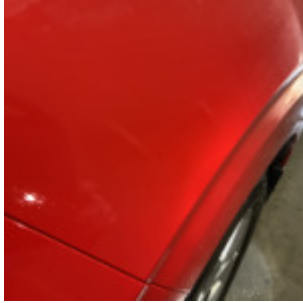
| Section | Niveau de dommage | Types de dommage | Détails | Photo |
|---|---|---|---|---|
| Aile avant gauche | Mineur | Éclat de peinture | | |

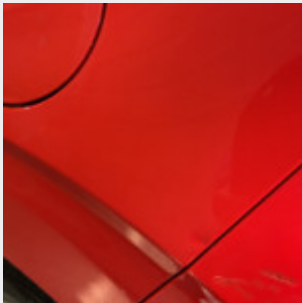
| Section | Niveau de dommage | Types de dommage | Détails | Photo |
|---|---|---|---|---|
| Aile arrière gauche | Modéré | Bosse(s) | | |

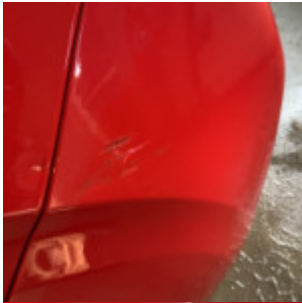
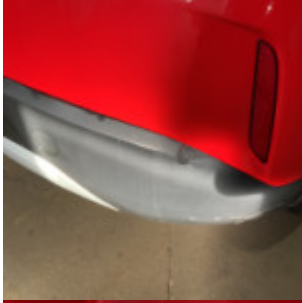
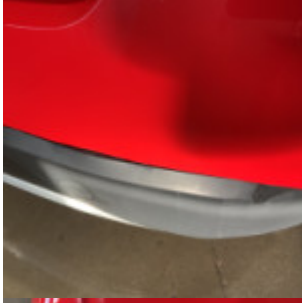
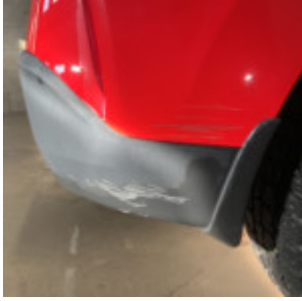
| Section | Niveau de dommage | Types de dommage | Détails | Photo |
|---|---|---|---|---|
| Pare-chocs arrière | Modéré | Bosse(s), Égratignure(s) | | |
