**Emplacement** LÉVIS  
**Type d'actif** Automobile  
**Marque / Modèle / Année** GMC TERRAIN SLE 2022  
**NIV** 3GKALTEVXNL118508  
**Odomètre** 79741 km  
**Nombre de clés** 2

**Rapport de dommages**

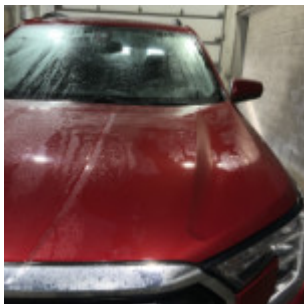
| Section | Niveau de dommage | Types de dommage | Détails | Photo |
|---|---|---|---|---|
| Capot (côté aile gauche) | Mineur | Éclat de peinture, Égratignure(s) | | |

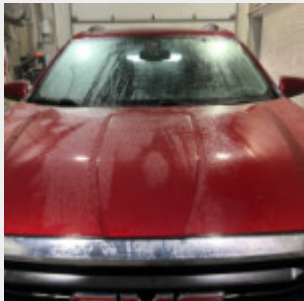
| Section | Niveau de dommage | Types de dommage | Détails | Photo |
|---|---|---|---|---|
| Capot (centre) | Mineur | Éclat de peinture, Égratignure(s) | | |

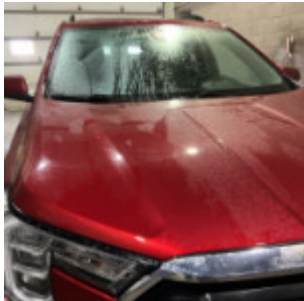
| Section | Niveau de dommage | Types de dommage | Détails | Photo |
|---|---|---|---|---|
| Capot (côté aile droite) | Mineur | Éclat de peinture, Égratignure(s) | | |

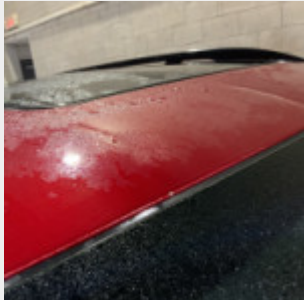
| Section | Niveau de dommage | Types de dommage | Détails | Photo |
|---|---|---|---|---|
| Toît | Mineur | Éclat de peinture | | |

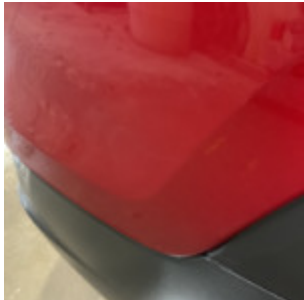
| Section | Niveau de dommage | Types de dommage | Détails | Photo |
|---|---|---|---|---|
| Pare-chocs arrière | Mineur | Égratignure(s) | | |
