Emplacement	LÉVIS
Type d'actif	Automobile
Marque / Modèle / Année	GMC TERRAIN SLE 2023
NIV	3GKALTEG7PL123153
Odomètre	23688 km
Nombre de clés	2

Rapport de dommages

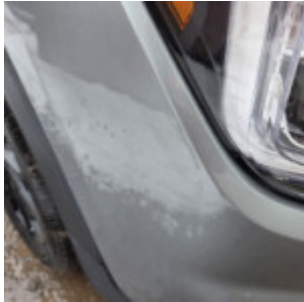
Section	Niveau de dommage	Types de dommage	Détails	Photo
Pare-chocs avant	Mineur	Éclat de peinture, Égratignure(s)

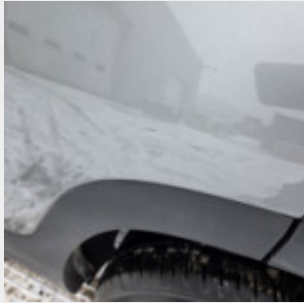
Section	Niveau de dommage	Types de dommage	Détails	Photo
Porte arrière gauche (section principale)	Mineur	Égratignure(s)

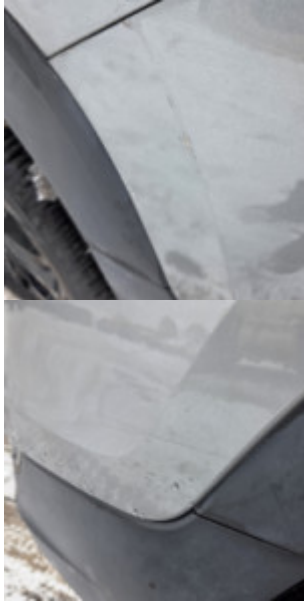
Pare-chocs arrière	Modéré	Éclat de peinture, Égratignure(s)
