**Emplacement** BOISBRIAND  
**Type d'actif** Automobile  
**Marque / Modèle / Année** FORD FUSION SE 2016  
**NIV** 1FA6P0H75G5109242  
**Odomètre** 117553 km  
**Nombre de clés** 2

**Rapport de dommages**

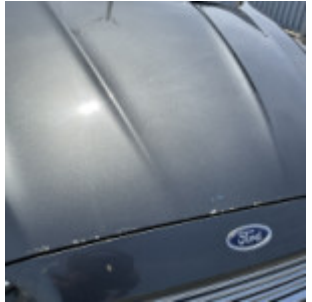
Section	Niveau de dommage	Types de dommage	Détails	Photo
Capot (centre)	Majeur	Éclat de peinture, Rouille

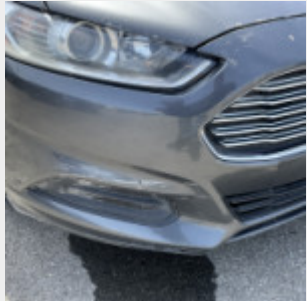
Section	Niveau de dommage	Types de dommage	Détails	Photo
Pare-chocs avant	Majeur	Égratignure(s)

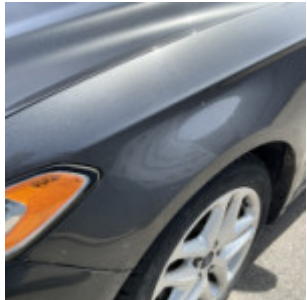
Aile avant gauche	Majeur	Éclat de peinture, Retouche de peinture

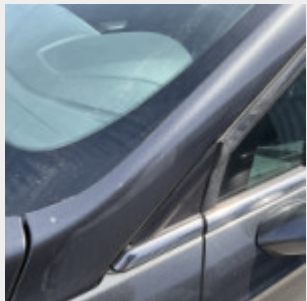
Haut des portes - côté gauche	Majeur	Éclat de peinture, Retouche de peinture

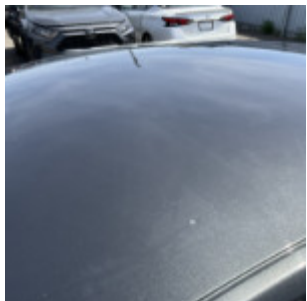
Toit	Majeur	Éclat de peinture, Retouche de peinture

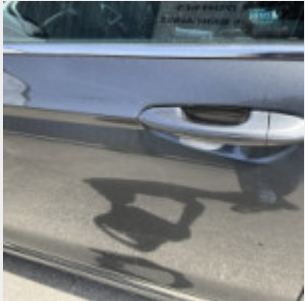
Section	Niveau de dommage	Types de dommage	Détails	Photo
Porte avant gauche (section principale)	Modéré	Éclat de peinture, Égratignure(s)

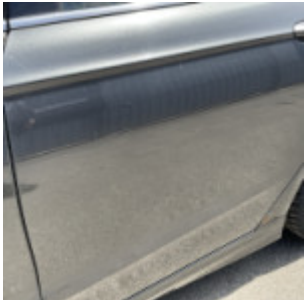
Porte arrière gauche (section principale)	Modéré	Éclat de peinture, Égratignure(s)

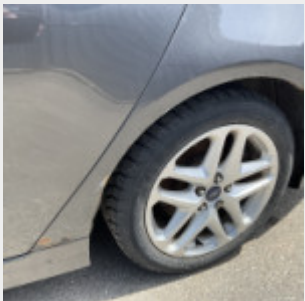
Aile arrière gauche	Majeur	Rouille

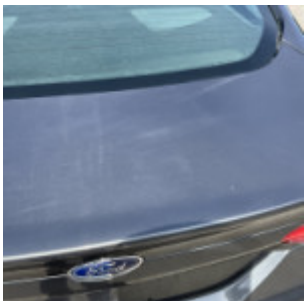
Valise	Mineur	Égratignure(s)

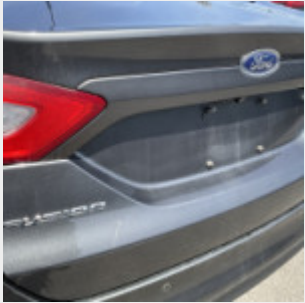
Section	Niveau de dommage	Types de dommage	Détails	Photo
Arrière	Mineur	Égratignure(s)

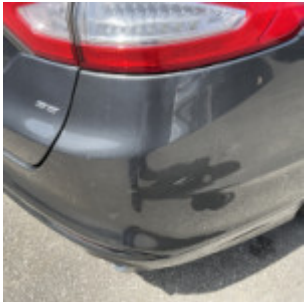
Pare-chocs arrière	Majeur	Égratignure(s)

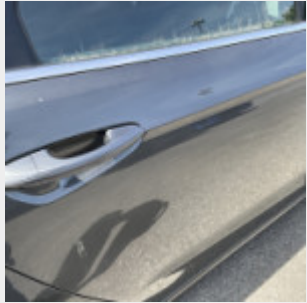
Section	Niveau de dommage	Types de dommage	Détails	Photo
Porte arrière droite (section principale)	Majeur	Éclat de peinture, Retouche de peinture

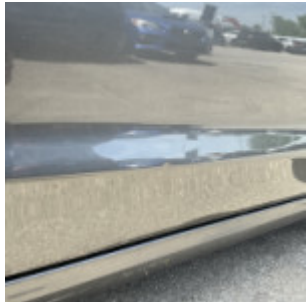
Porte avant droite (section principale)	Mineur	Éclat de peinture, Égratignure(s)

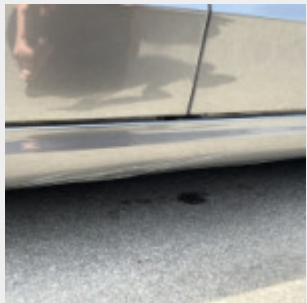
Jupe droite	Majeur	Égratignure(s)

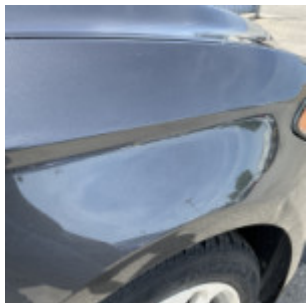
Aile avant droite	Modéré	Bosse(s)
