**Emplacement** BOISBRIAND  
**Type d'actif** Pickup ou VUS gros format  
**Marque / Modèle / Année** NISSAN PATHFINDER SL 2015  
**NIV** 5N1AR2MM4FC700173  
**Odomètre** 150216 km  
**Nombre de clés** 1

**Rapport de dommages**

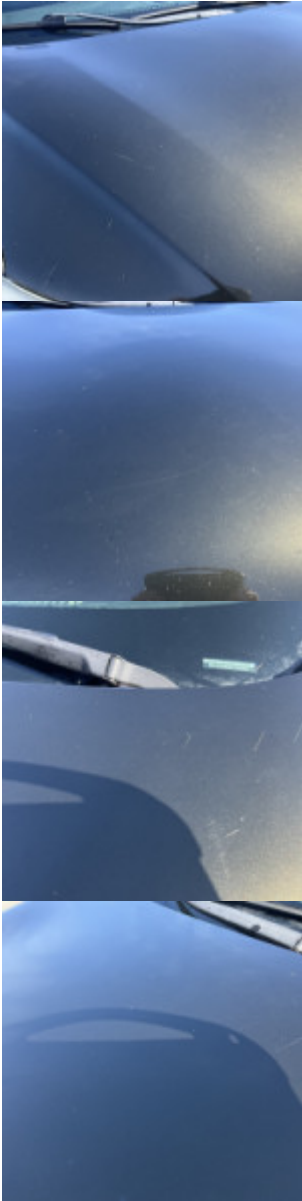
| Section | Niveau de dommage | Types de dommage | Détails | Photo |
|---|---|---|---|---|
| Capot | Modéré | Retouche de peinture, Égratignure(s) | | |

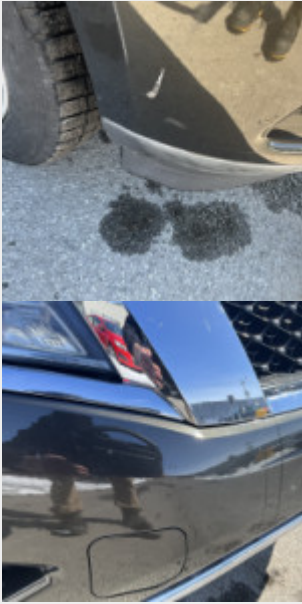
| Section | Niveau de dommage | Types de dommage | Détails | Photo |
|---|---|---|---|---|
| Pare-chocs avant | Modéré | Retouche de peinture, Égratignure(s) | | |

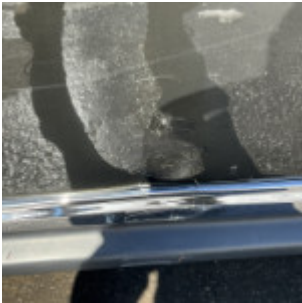
| Section | Niveau de dommage | Types de dommage | Détails | Photo |
|---|---|---|---|---|
| Bavette | Majeur | Bris | | |

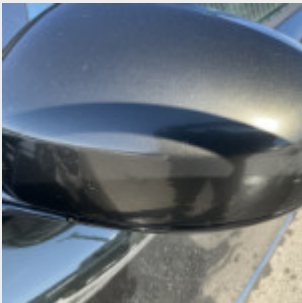
| Section | Niveau de dommage | Types de dommage | Détails | Photo |
|---|---|---|---|---|
| Rétroviseur gauche | Mineur | Égratignure(s) | | |

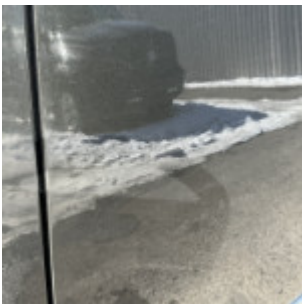
| Section | Niveau de dommage | Types de dommage | Détails | Photo |
|---|---|---|---|---|
| Porte avant gauche | Modéré | Retouche de peinture, Égratignure(s) | | |

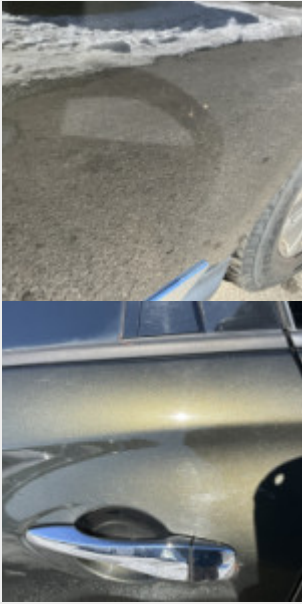
| Section | Niveau de dommage | Types de dommage | Détails | Photo |
|---|---|---|---|---|
| Porte arrière gauche | Mineur | Retouche de peinture, Égratignure(s) | | |

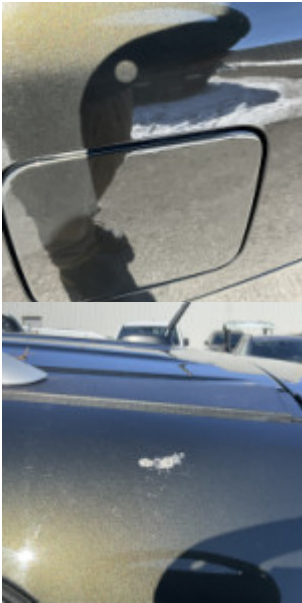
| Section | Niveau de dommage | Types de dommage | Détails | Photo |
|---|---|---|---|---|
| Aile gauche arrière | Mineur | Retouche de peinture, Égratignure(s) | | |

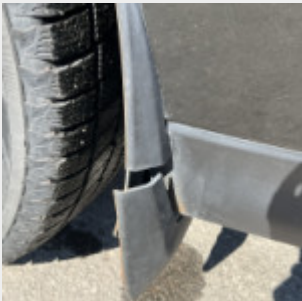
| Section | Niveau de dommage | Types de dommage | Détails | Photo |
|---|---|---|---|---|
| Pneu arrière gauche | Majeur | Cassure, Bris | garde de boue | |

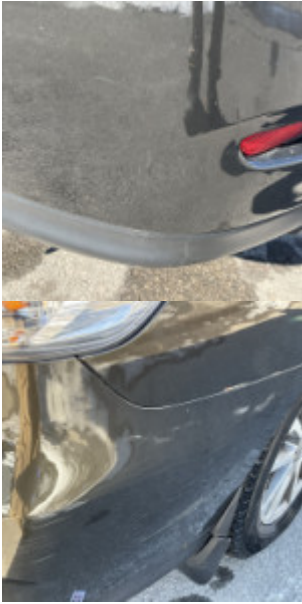
| Section | Niveau de dommage | Types de dommage | Détails | Photo |
|---|---|---|---|---|
| Pare-chocs arrière | Modéré | Retouche de peinture, Égratignure(s) | | |

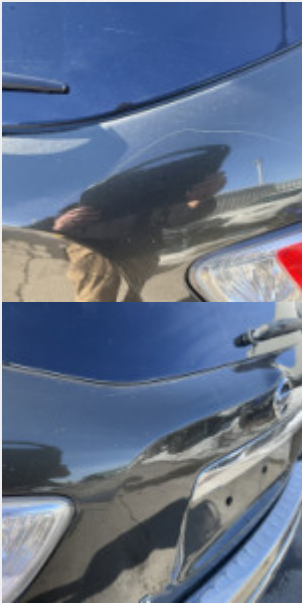
| Section | Niveau de dommage | Types de dommage | Détails | Photo |
|---|---|---|---|---|
| Hayon | Modéré | Rouille, Égratignure(s) | | |

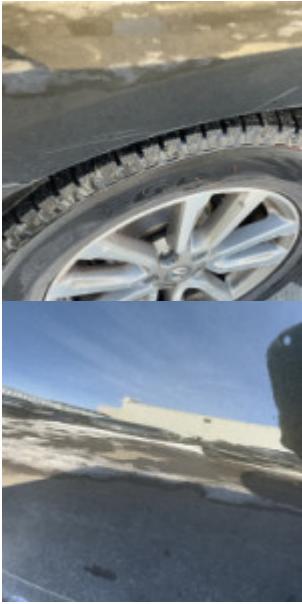
| Section | Niveau de dommage | Types de dommage | Détails | Photo |
|---|---|---|---|---|
| Aile droite arrière | Modéré | Retouche de peinture, Égratignure(s) | | |

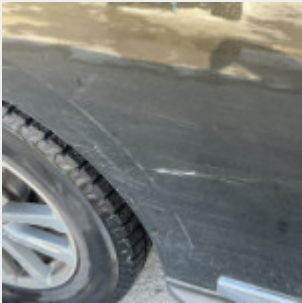
| Section | Niveau de dommage | Types de dommage | Détails | Photo |
|---|---|---|---|---|
| Porte arrière droite | Modéré | Égratignure(s) | | |

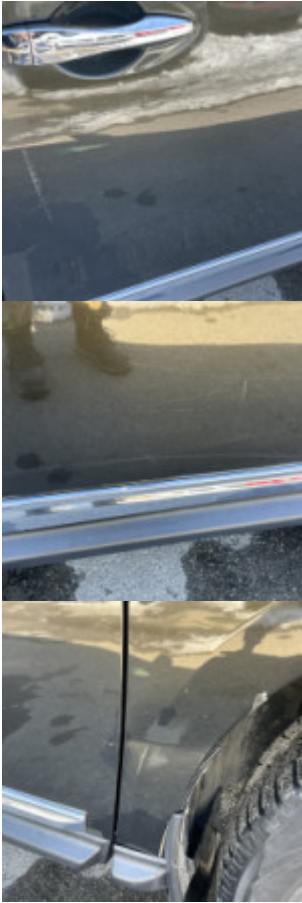
| Section | Niveau de dommage | Types de dommage | Détails | Photo |
|---|---|---|---|---|
| Porte avant droite | Majeur | Bosse(s), Rouille, Égratignure(s) | | |

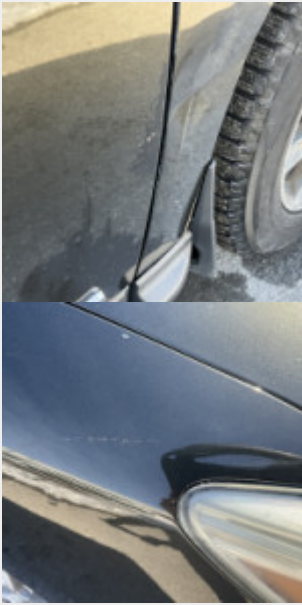
| Section | Niveau de dommage | Types de dommage | Détails | Photo |
|---|---|---|---|---|
| Aile droite avant | Majeur | Bosse(s), Rouille, Égratignure(s) | | |

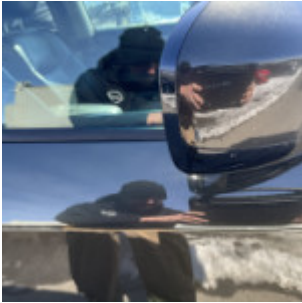
| Section | Niveau de dommage | Types de dommage | Détails | Photo |
|---|---|---|---|---|
| Rétroviseur droite | Mineur | Égratignure(s) | | |

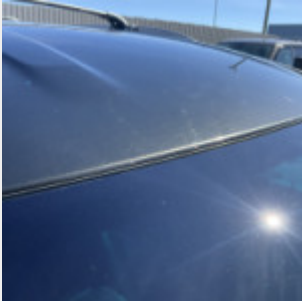
| Section | Niveau de dommage | Types de dommage | Détails | Photo |
|---|---|---|---|---|
| Toît | Modéré | Rouille, Égratignure(s) | | |

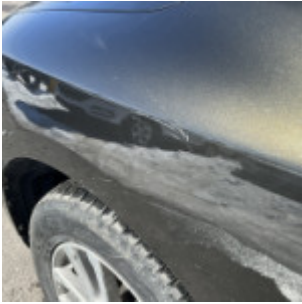
| Section | Niveau de dommage | Types de dommage | Détails | Photo |
|---|---|---|---|---|
| Aile gauche avant | Mineur | Égratignure(s) | | |
