| <b>Emplacement</b> | LÉVIS |
| <b>Marque / Modèle / Année</b> | DODGE GRAND CARAVAN 2019 |
| <b>NIV</b> | 2C4RDGBG1KR784535 |

## Rapport de dommages

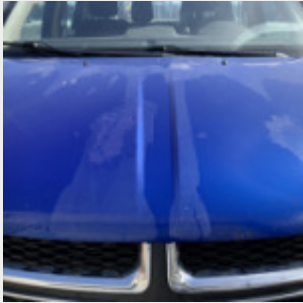
| Section | Niveau de dommage | Types de dommage | Détails | Photo |
|---|---|---|---|---|
| Capot (centre) | Mineur | Éclat de peinture, Égratignure(s) | | |

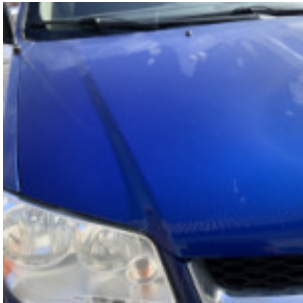
| Section | Niveau de dommage | Types de dommage | Détails | Photo |
|---|---|---|---|---|
| Capot (côté aile droite) | Mineur | Éclat de peinture, Égratignure(s) | | |

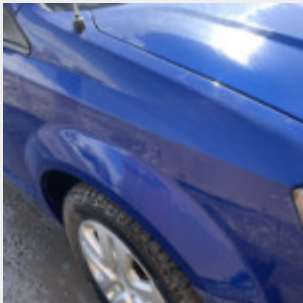
| Section | Niveau de dommage | Types de dommage | Détails | Photo |
|---|---|---|---|---|
| Aile avant droite | Mineur | Égratignure(s) | | |

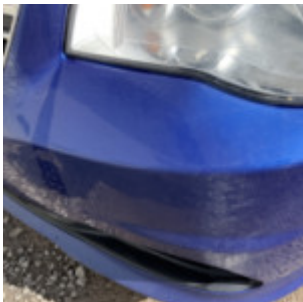
| Section | Niveau de dommage | Types de dommage | Détails | Photo |
|---|---|---|---|---|
| Pare-chocs avant | Mineur | Égratignure(s) | | |

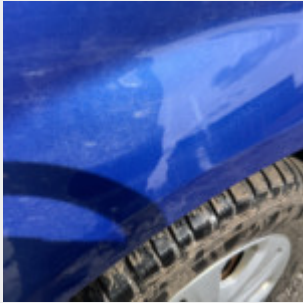
| Section | Niveau de dommage | Types de dommage | Détails | Photo |
|---|---|---|---|---|
| Aile avant gauche | Mineur | Égratignure(s) | | |

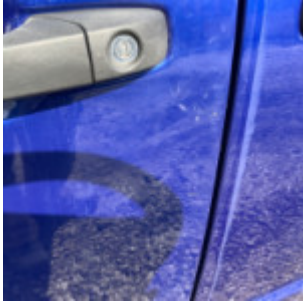
| Section | Niveau de dommage | Types de dommage | Détails | Photo |
|---|---|---|---|---|
| Porte avant gauche (section principale) | Mineur | Égratignure(s) | | |

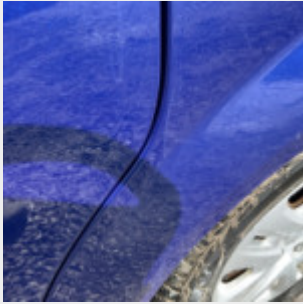
| Section | Niveau de dommage | Types de dommage | Détails | Photo |
|---|---|---|---|---|
| Aile arrière gauche | Mineur | Égratignure(s) | | |

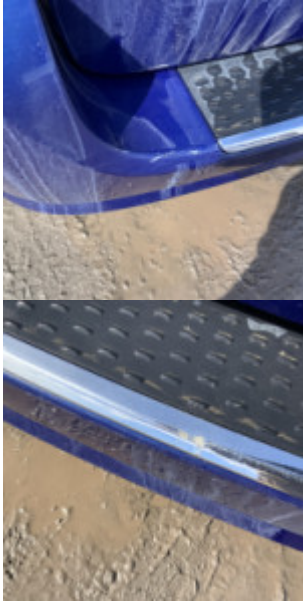
| Section | Niveau de dommage | Types de dommage | Détails | Photo |
|---|---|---|---|---|
| Pare-chocs arrière | Mineur | Égratignure(s) | | |

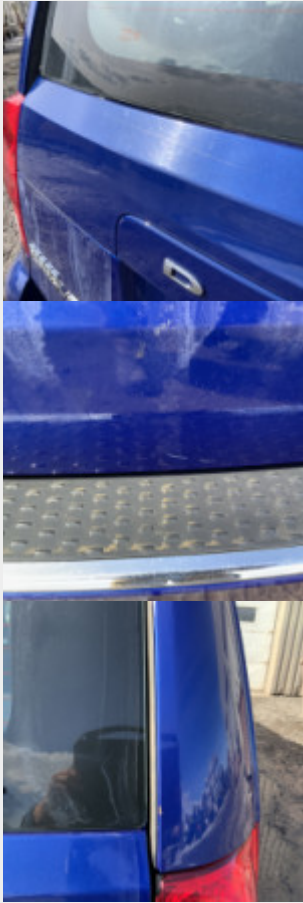
| Section | Niveau de dommage | Types de dommage | Détails | Photo |
|---|---|---|---|---|
| Arrière | Mineur | Égratignure(s) | | |

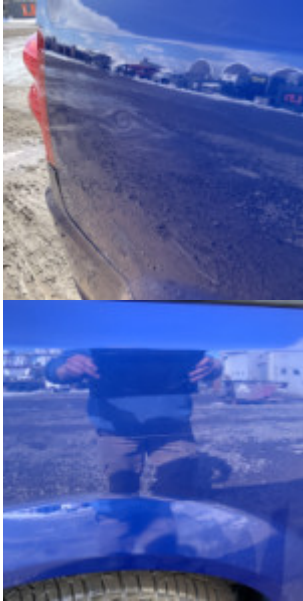
| Section | Niveau de dommage | Types de dommage | Détails | Photo |
|---|---|---|---|---|
| Aile arrière droite | Modéré | Bosse(s), Égratignure(s) | | |
