| <b>Marque / Modèle / Année</b> | TOYOTA COROLLA L 2020 |
| <b>NIV</b> | 5YFBPRBE0LP040655 |

## Rapport de dommages

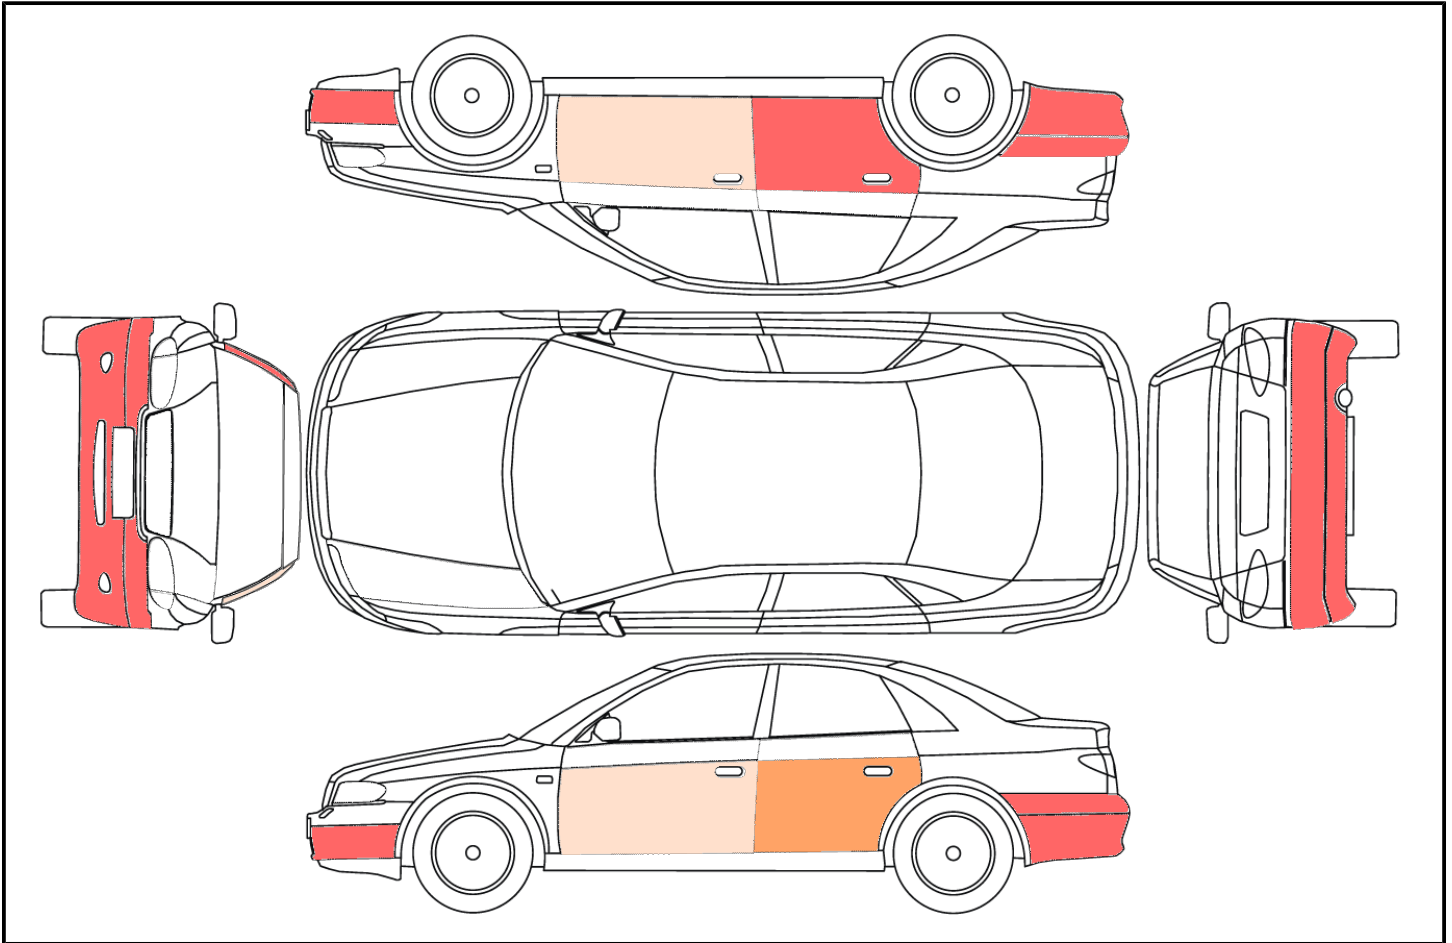
| Section | Niveau de dommage | Types de dommage | Détails | Photo |
|---|---|---|---|---|
| Capot (centre) | Majeur | Éclat de peinture, Retouche de peinture, Égratignure(s) | | <input checked="" type="checkbox"/> <input checked="" type="checkbox"/> <input checked="" type="checkbox"/> |
| Pare-chocs avant | Majeur | Éclat de peinture | | <input checked="" type="checkbox"/> <input checked="" type="checkbox"/> |
| Aile avant gauche | Majeur | Éclat de peinture | | <input checked="" type="checkbox"/> |
| Haut des portes - côté gauche | Mineur | Bosse(s) | | <input checked="" type="checkbox"/> |
| Porte avant gauche (section principale) | Mineur | Égratignure(s) | | <input checked="" type="checkbox"/> |
| Porte arrière gauche (section principale) | Modéré | Égratignure(s) | | <input checked="" type="checkbox"/> |
| Aile arrière gauche | Majeur | Éclat de peinture | | <input checked="" type="checkbox"/> |
| Pare-chocs arrière | Majeur | Égratignure(s) | | <input checked="" type="checkbox"/> |
| Haut de portes - côté droit | Majeur | Égratignure(s) | | <input checked="" type="checkbox"/> |
| Porte arrière droite (section principale) | Majeur | Égratignure(s) | | <input checked="" type="checkbox"/> |

| Section | Niveau de dommage | Types de dommage | Détails | Photo |
|---|---|---|---|---|
| Porte avant droite (section principale) | Mineur | Égratignure(s) | | |
| Jupe droite | Majeur | Égratignure(s) | | |
| Aile avant droite | Majeur | Éclat de peinture | | |
| Rétroviseur droite | Modéré | Éclat de peinture | | |
