| <b>Marque / Modèle / Année</b> | KAWASAKI KX 112 ARF 2024 |
| <b>NIV</b> | JKBKXLAC0RA008434 |

**Rapport de dommages**

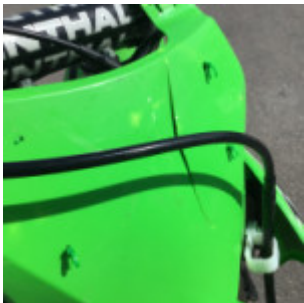
| Section | Niveau de dommage | Types de dommage | Détails | Photo |
|---|---|---|---|---|
| Carrosserie | Majeur | Bris, Besoin d'un remplacement | | |

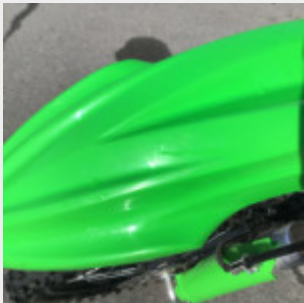
| Section | Niveau de dommage | Types de dommage | Détails | Photo |
|---|---|---|---|---|
| Aile avant | Mineur | Égratignure(s) | | |

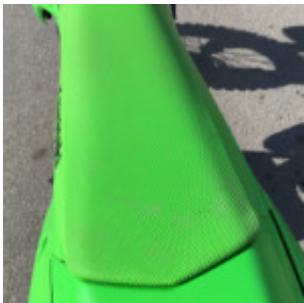
| Section | Niveau de dommage | Types de dommage | Détails | Photo |
|---|---|---|---|---|
| Siège | Mineur | Autre | tacher | |

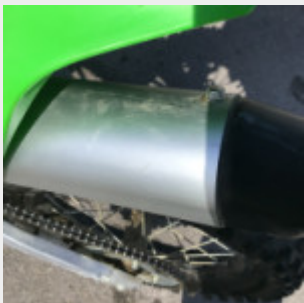
| Section | Niveau de dommage | Types de dommage | Détails | Photo |
|---|---|---|---|---|
| Échappement côté gauche | Majeur | Égratignure(s) | | |

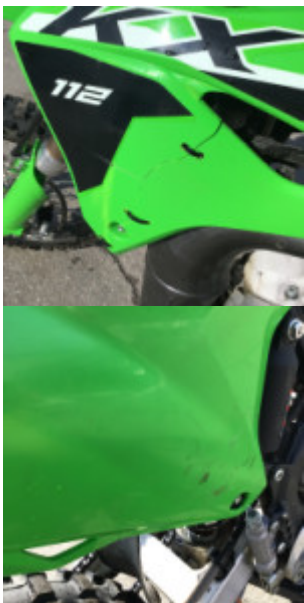
| Section | Niveau de dommage | Types de dommage | Détails | Photo |
|---|---|---|---|---|
| Panneau latéral gauche | Majeur | Bris, Besoin d'un remplacement, Égratignure(s) | | |

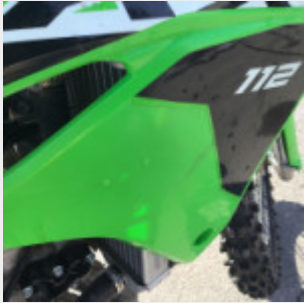
| Section | Niveau de dommage | Types de dommage | Détails | Photo |
|---|---|---|---|---|
| Panneau latéral droite | Mineur | Égratignure(s) | | |
