**Emplacement** BOISBRIAND  
**Type d'actif** Automobile  
**Marque / Modèle / Année** KIA FORTE LX 2019  
**NIV** 3KPF24AD8KE102444  
**Odomètre** 128623 km  
**Nombre de clés** 1

**Rapport de dommages**

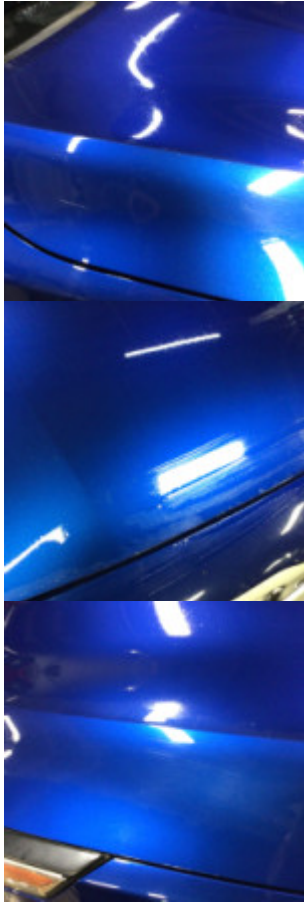
| Section | Niveau de dommage | Types de dommage | Détails | Photo |
|---|---|---|---|---|
| Capot (centre) | Majeur | Éclat de peinture, Égratignure(s) | | |

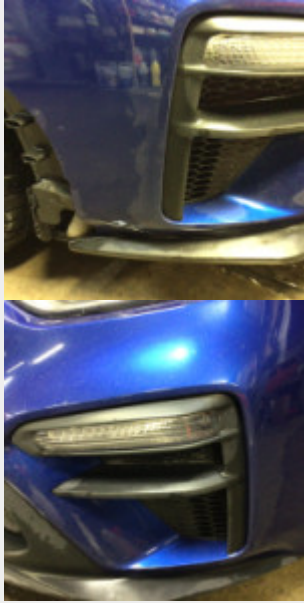
| Section | Niveau de dommage | Types de dommage | Détails | Photo |
|---|---|---|---|---|
| Pare-chocs avant | Majeur | Bris, Éclat de peinture, Égratignure(s) | | |

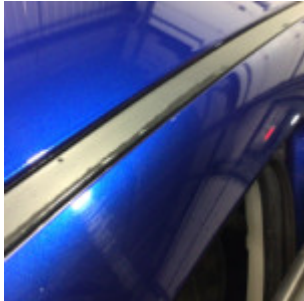
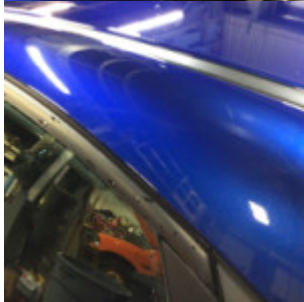
| Section | Niveau de dommage | Types de dommage | Détails | Photo |
|---|---|---|---|---|
| Haut des portes - côté gauche | Modéré | Égratignure(s) | | |

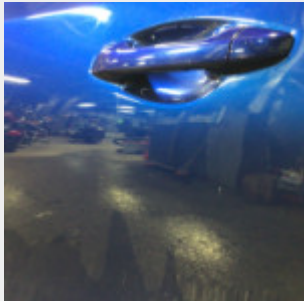
| Section | Niveau de dommage | Types de dommage | Détails | Photo |
|---|---|---|---|---|
| Porte avant gauche (section principale) | Majeur | Éclat de peinture, Égratignure(s) | | |

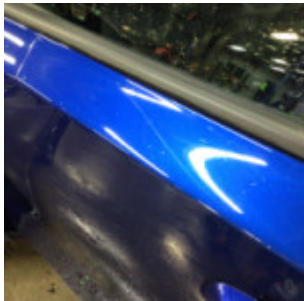
| Section | Niveau de dommage | Types de dommage | Détails | Photo |
|---|---|---|---|---|
| Porte arrière gauche (section du haut) | Majeur | Égratignure(s) | | |

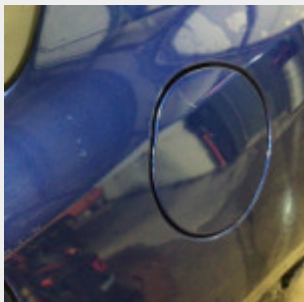
| Section | Niveau de dommage | Types de dommage | Détails | Photo |
|---|---|---|---|---|
| Aile arrière gauche | Majeur | Égratignure(s) | | |

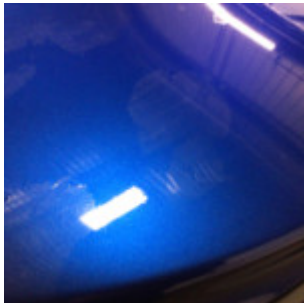
| Section | Niveau de dommage | Types de dommage | Détails | Photo |
|---|---|---|---|---|
| Valise | Modéré | Égratignure(s) | | |

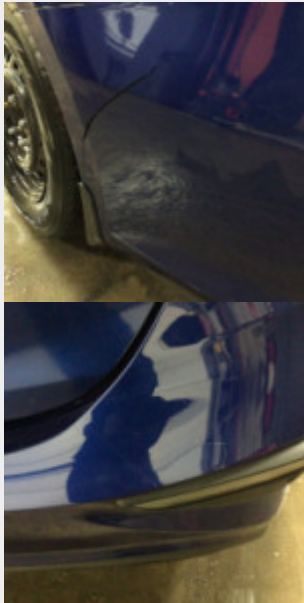
| Section | Niveau de dommage | Types de dommage | Détails | Photo |
|---|---|---|---|---|
| Pare-chocs arrière | Majeur | Bris, Égratignure(s) | | |

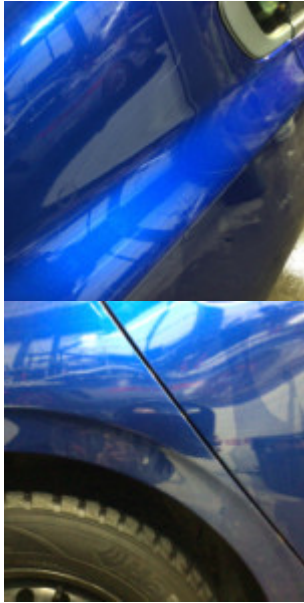
| Section | Niveau de dommage | Types de dommage | Détails | Photo |
|---|---|---|---|---|
| Aile arrière droite | Majeur | Égratignure(s) | | |

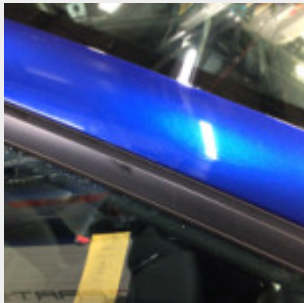
| Section | Niveau de dommage | Types de dommage | Détails | Photo |
|---|---|---|---|---|
| Haut de portes - côté droit | Modéré | Égratignure(s) | | |

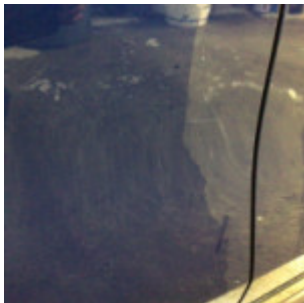
| Section | Niveau de dommage | Types de dommage | Détails | Photo |
|---|---|---|---|---|
| Porte arrière droite (section principale) | Modéré | Égratignure(s) | | |

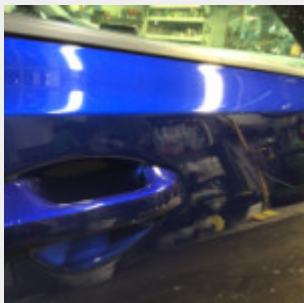
| Section | Niveau de dommage | Types de dommage | Détails | Photo |
|---|---|---|---|---|
| Porte avant droite (section principale) | Majeur | Éclat de peinture, Égratignure(s) | | |

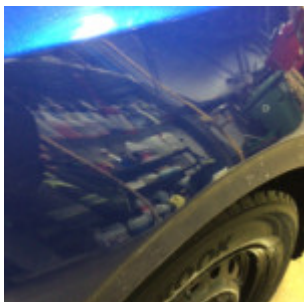
| Section | Niveau de dommage | Types de dommage | Détails | Photo |
|---|---|---|---|---|
| Aile avant droite | Majeur | Égratignure(s) | | |
