Emplacement BOISBRIAND
Type d'actif Automobile
Marque / Modèle / Année KIA RIO LX 2016
NIV KNADM4A38G6581418
Odomètre 179458 km
Nombre de clés 1

Rapport de dommages

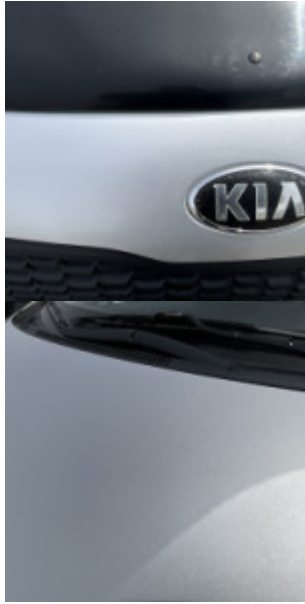
| Section | Niveau de dommage | Types de dommage | Détails | Photo |
|---|---|---|---|---|
| Capot (centre) | Mineur | Égratignure(s) | | |

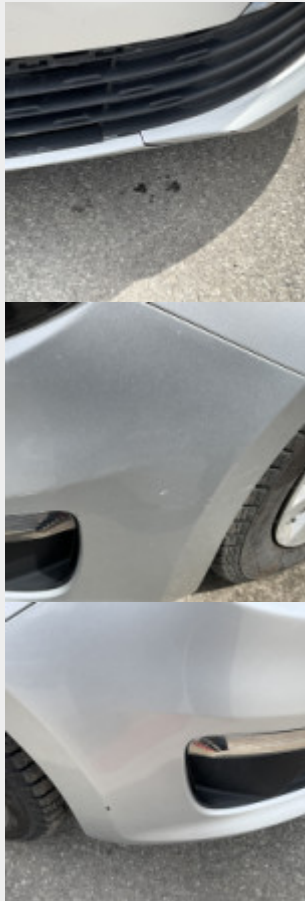
| Section | Niveau de dommage | Types de dommage | Détails | Photo |
|---|---|---|---|---|
| Pare-chocs avant | Majeur | Cassure, Besoin d'un remplacement, Égratignure(s) | | |

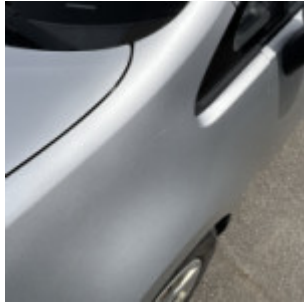
| Section | Niveau de dommage | Types de dommage | Détails | Photo |
|---|---|---|---|---|
| Aile avant gauche | Mineur | Égratignure(s) | | |

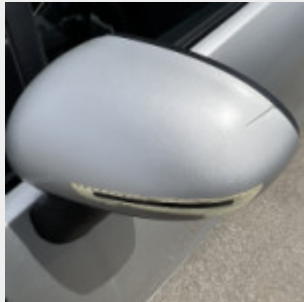
| Section | Niveau de dommage | Types de dommage | Détails | Photo |
|---|---|---|---|---|
| Rétroviseur gauche | Modéré | Éclat de peinture, Égratignure(s) | | |

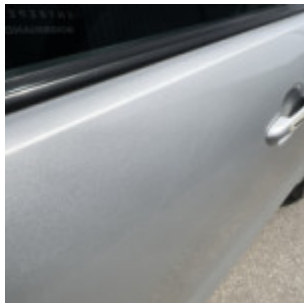
| Section | Niveau de dommage | Types de dommage | Détails | Photo |
|---|---|---|---|---|
| Porte avant gauche (section principale) | Mineur | Égratignure(s) | | |

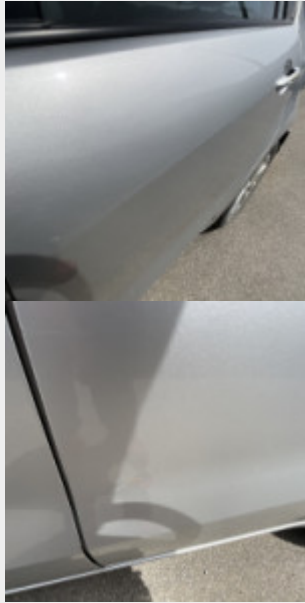
| Section | Niveau de dommage | Types de dommage | Détails | Photo |
|---|---|---|---|---|
| Porte arrière gauche (section principale) | Mineur | Égratignure(s) | | |

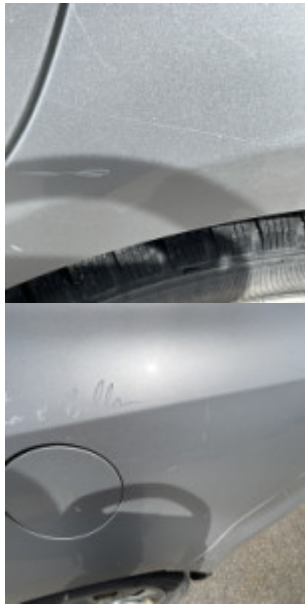
| Section | Niveau de dommage | Types de dommage | Détails | Photo |
|---|---|---|---|---|
| Aile arrière gauche | Majeur | Bosse(s), Égratignure(s) | | |

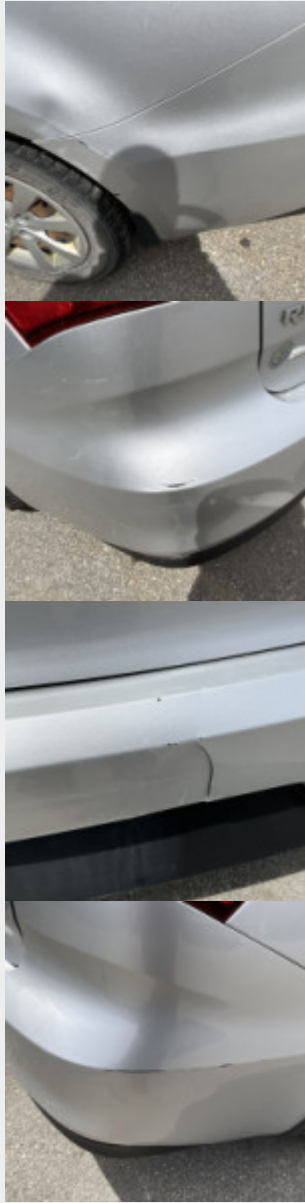
| Section | Niveau de dommage | Types de dommage | Détails | Photo |
|---|---|---|---|---|
| Pare-chocs arrière | Majeur | Cassure, Besoin d'un remplacement, Égratignure(s) | | |

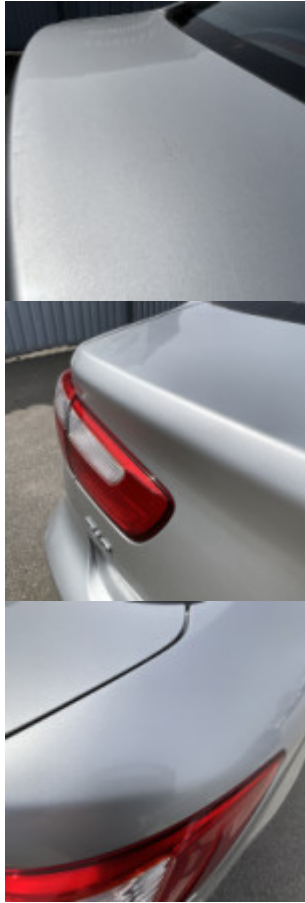
| Section | Niveau de dommage | Types de dommage | Détails | Photo |
|---|---|---|---|--|
| Arrière | Mineur | Égratignure(s) | | |

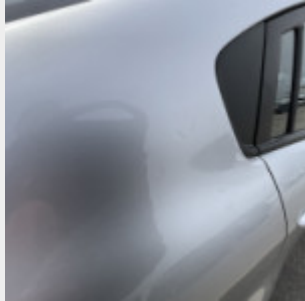
| Section | Niveau de dommage | Types de dommage | Détails | Photo |
|---|---|---|---|--|
| Aile arrière droite | Mineur | Égratignure(s) | | |

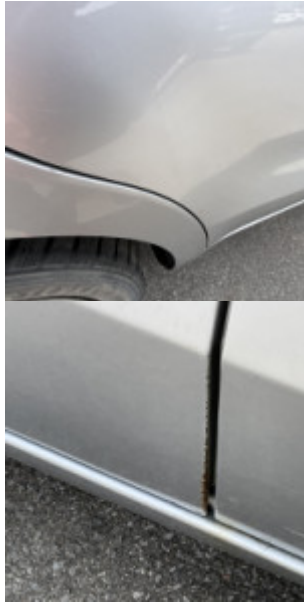
| Section | Niveau de dommage | Types de dommage | Détails | Photo |
|---|---|---|---|--|
| Porte arrière droite (section principale) | Modéré | Rouille, Égratignure(s) | | |

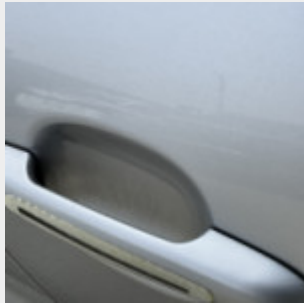
| Section | Niveau de dommage | Types de dommage | Détails | Photo |
|---|---|---|---|--|
| Porte avant droite (section principale) | Mineur | Égratignure(s) | | |

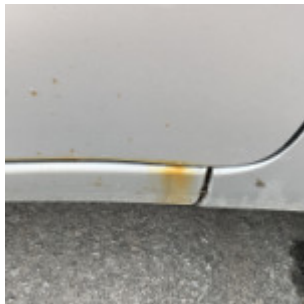
| Section | Niveau de dommage | Types de dommage | Détails | Photo |
|---|---|---|---|--|
| Jupe droite | Modéré | Rouille | | |

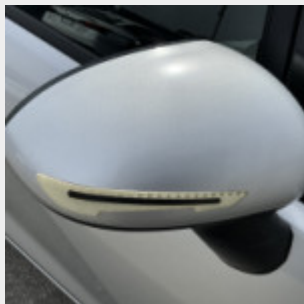
| Section | Niveau de dommage | Types de dommage | Détails | Photo |
|---|---|---|---|--|
| Rétroviseur droite | Mineur | Égratignure(s) | | |

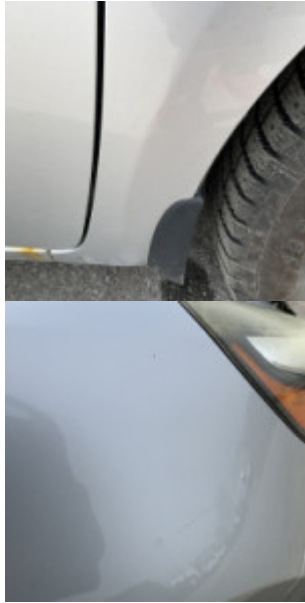
| Section | Niveau de dommage | Types de dommage | Détails | Photo |
|---|---|---|---|---|
| Aile avant droite | Mineur | Égratignure(s) | | |

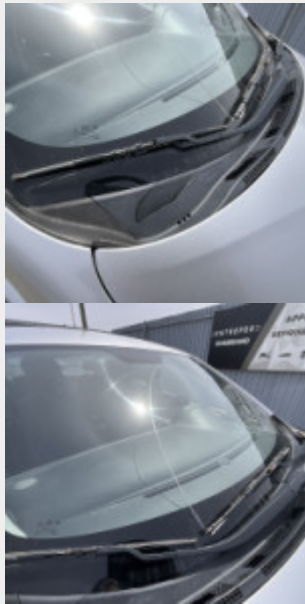
| Section | Niveau de dommage | Types de dommage | Détails | Photo |
|---|---|---|---|---|
| Pare-brise avant | Majeur | Autre, Égratignure(s) | le plastique est craquer et la vitre egratigner par lessuie glace | |

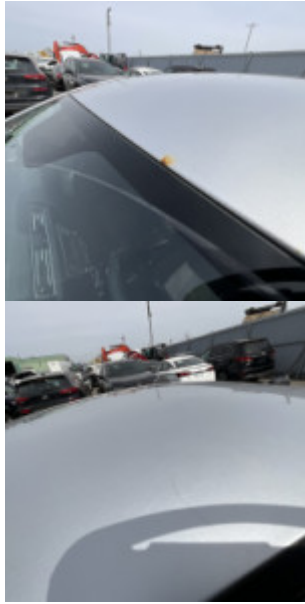
| Section | Niveau de dommage | Types de dommage | Détails | Photo |
|---|---|---|---|--|
| Toît | Majeur | Bosse(s), Rouille, Égratignure(s) | | |
