Emplacement	BOISBRIAND
Type d'actif	Automobile
Marque / Modèle / Année	MAZDA MAZDA3 SPORT GT 2018
NIV	3MZBN1M39JM200245
Odomètre	126350 km
Nombre de clés	2

Rapport de dommages

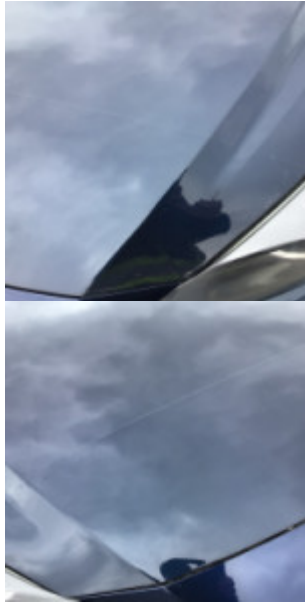
Section	Niveau de dommage	Types de dommage	Détails	Photo
Capot (centre)	Modéré	Éclat de peinture, Égratignure(s)

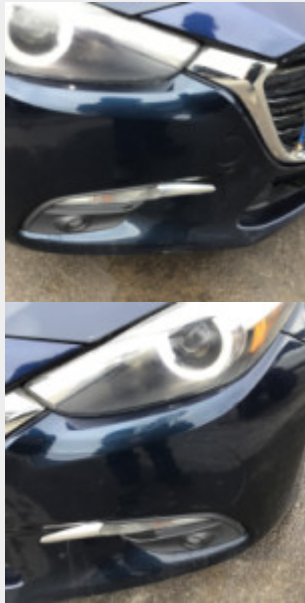
Pare-chocs avant	Modéré	Éclat de peinture, Égratignure(s)

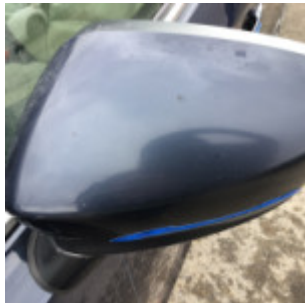
Rétroviseur gauche	Majeur	Éclat de peinture, Retouche de peinture

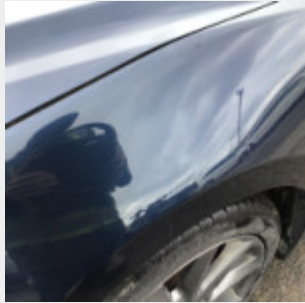
Section	Niveau de dommage	Types de dommage	Détails	Photo
Aile avant gauche	Modéré	Éclat de peinture, Égratignure(s)

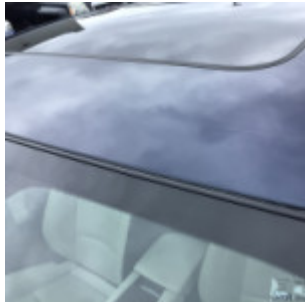
Toît	Majeur	Éclat de peinture

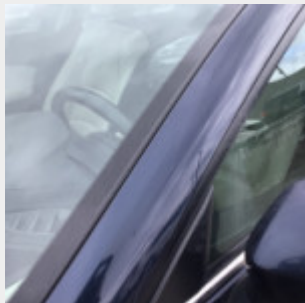
Haut des portes - côté gauche	Mineur	Éclat de peinture

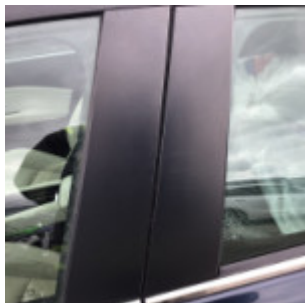
Montant central - côté gauche	Majeur	Égratignure(s)

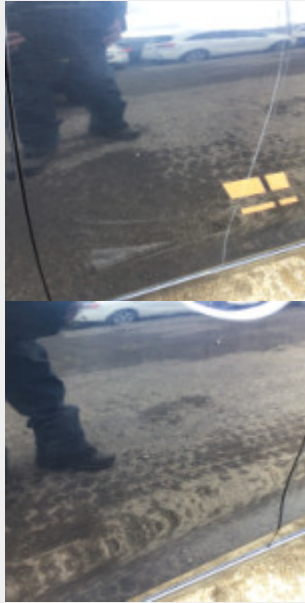
Section	Niveau de dommage	Types de dommage	Détails	Photo
Porte avant gauche (section principale)	Majeur	Éclat de peinture

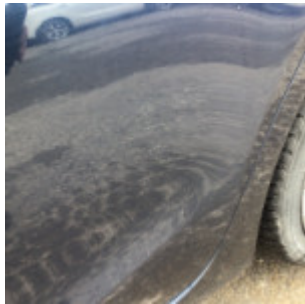
Porte arrière gauche (section principale)	Modéré	Éclat de peinture, Égratignure(s)

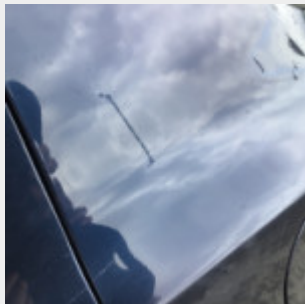
Aile arrière gauche	Modéré	Égratignure(s)

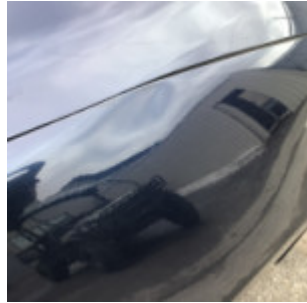
Section	Niveau de dommage	Types de dommage	Détails	Photo
Aile avant droite	Modéré	Éclat de peinture, Égratignure(s)
