<b>Emplacement</b>	LÉVIS
<b>Type d'actif</b>	Automobile
<b>Marque / Modèle / Année</b>	KIA SORENTO LX 2020
<b>NIV</b>	5XYPGDA31LG643644
<b>Odomètre</b>	151051 km
<b>Nombre de clés</b>	1

**Rapport de dommages**

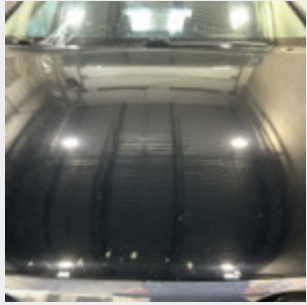
Section	Niveau de dommage	Types de dommage	Détails	Photo
Capot (centre)	Modéré	Éclat de peinture, Égratignure(s)

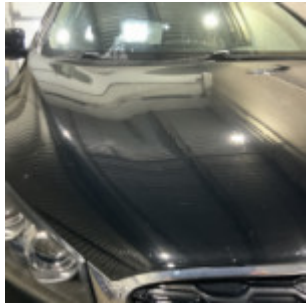
Capot (côté aile droite)	Modéré	Éclat de peinture, Égratignure(s)

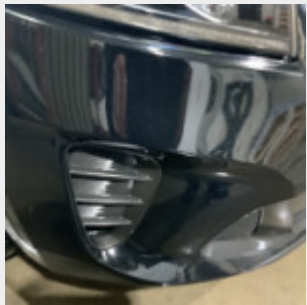
Pare-chocs avant	Mineur	Éclat de peinture

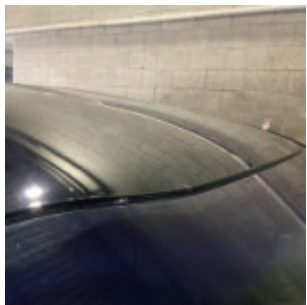
Toît	Modéré	Éclat de peinture, Rouille
