**Emplacement** BOISBRIAND  
**Type d'actif** Automobile  
**Marque / Modèle / Année** MITSUBISHI RVR SE 2021  
**NIV** JA4AJVAW3MU603230  
**Odomètre** 43807 km  
**Nombre de clés** 2

**Rapport de dommages**

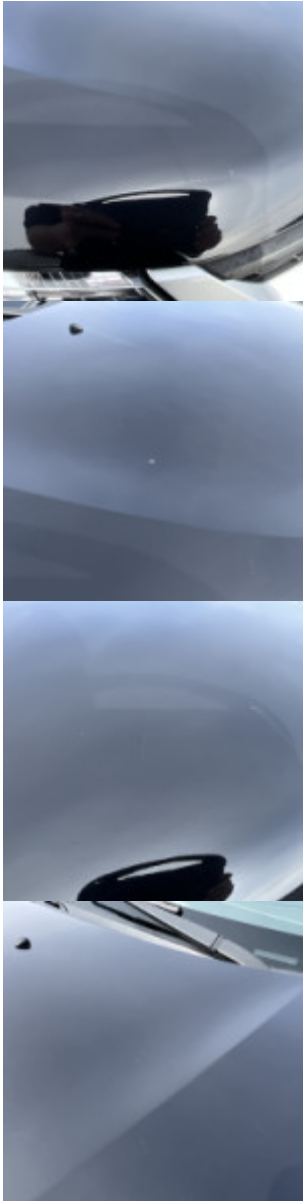
| Section | Niveau de dommage | Types de dommage | Détails | Photo |
|---|---|---|---|---|
| Capot (centre) | Mineur | Retouche de peinture, Égratignure(s) | | |

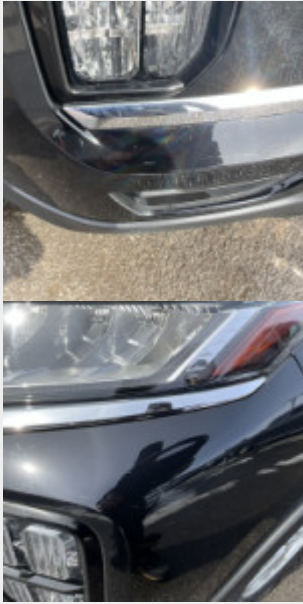
| Section | Niveau de dommage | Types de dommage | Détails | Photo |
|---|---|---|---|---|
| Pare-chocs avant | Mineur | Retouche de peinture, Égratignure(s) | | |

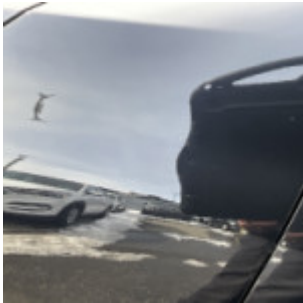
| Section | Niveau de dommage | Types de dommage | Détails | Photo |
|---|---|---|---|---|
| Aile avant gauche | Mineur | Égratignure(s) | | |

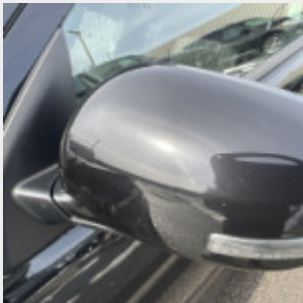
| Section | Niveau de dommage | Types de dommage | Détails | Photo |
|---|---|---|---|---|
| Rétroviseur gauche | Mineur | Égratignure(s) | | |

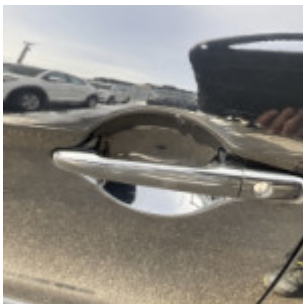
| Section | Niveau de dommage | Types de dommage | Détails | Photo |
|---|---|---|---|---|
| Porte avant gauche (section principale) | Mineur | Égratignure(s) | | |

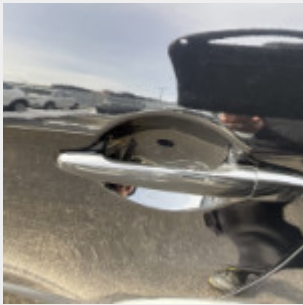
| Section | Niveau de dommage | Types de dommage | Détails | Photo |
|---|---|---|---|---|
| Porte arrière gauche (section principale) | Mineur | Égratignure(s) | | |

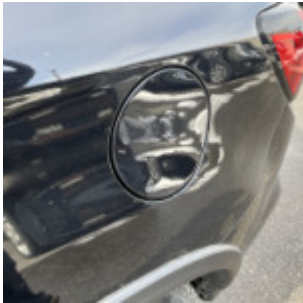
| Section | Niveau de dommage | Types de dommage | Détails | Photo |
|---|---|---|---|---|
| Aile arrière gauche | Mineur | Égratignure(s) | | |

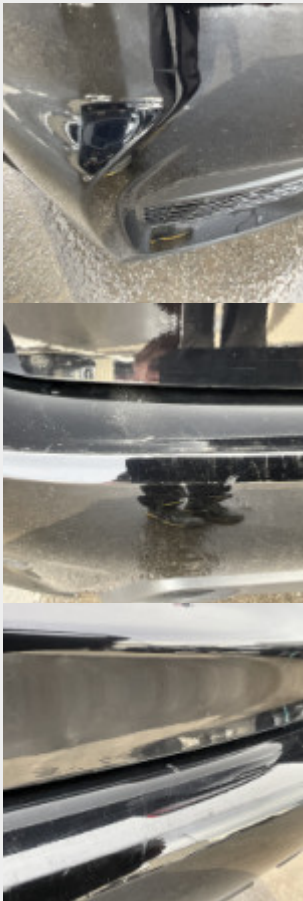
| Section | Niveau de dommage | Types de dommage | Détails | Photo |
|---|---|---|---|---|
| Pare-chocs arrière | Modéré | Égratignure(s) | | |

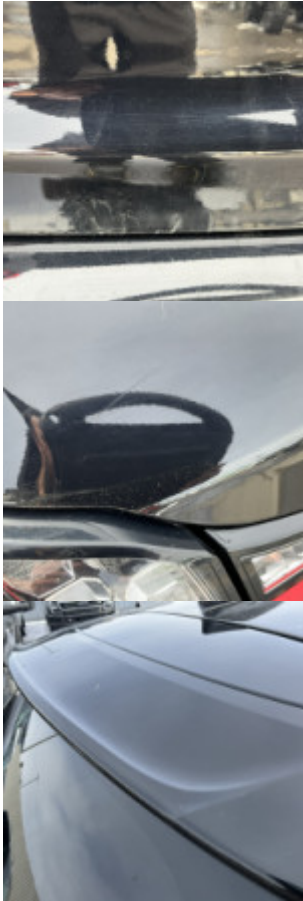
| Section | Niveau de dommage | Types de dommage | Détails | Photo |
|---|---|---|---|---|
| Arrière | Mineur | Retouche de peinture, Égratignure(s) | | |

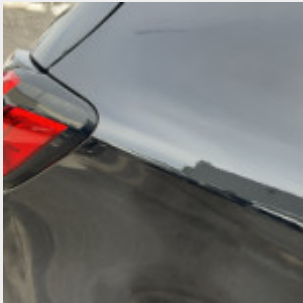
| Section | Niveau de dommage | Types de dommage | Détails | Photo |
|---|---|---|---|---|
| Aile arrière droite | Mineur | | | |

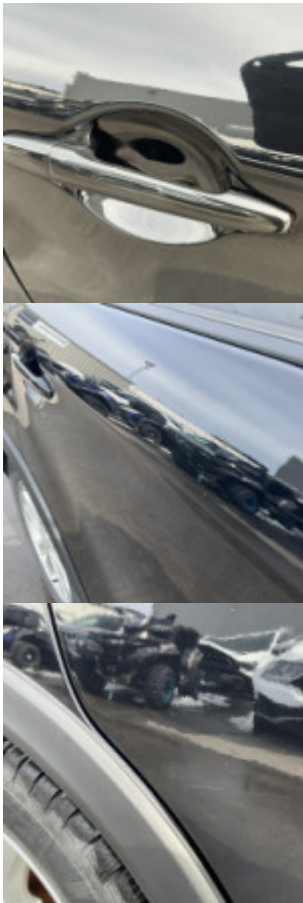
| Section | Niveau de dommage | Types de dommage | Détails | Photo |
|---|---|---|---|---|
| Porte arrière droite<br>(section principale) | Modéré | Égratignure(s) | | |

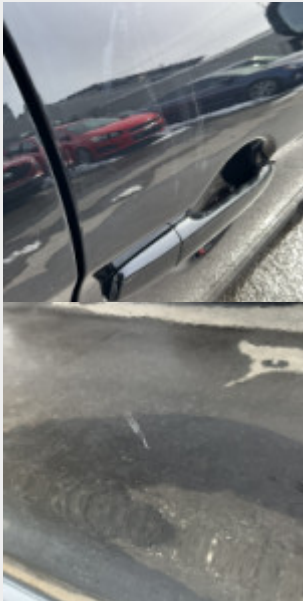
| Section | Niveau de dommage | Types de dommage | Détails | Photo |
|---|---|---|---|---|
| Porte avant droite<br>(section principale) | Modéré | Égratignure(s) | | |

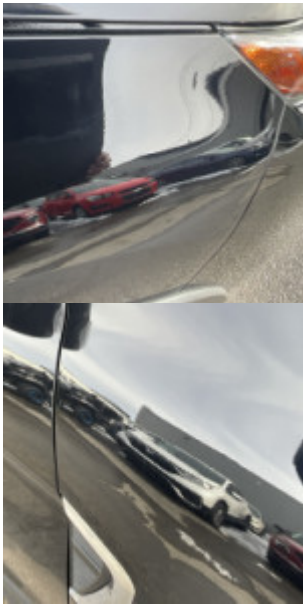
| Section | Niveau de dommage | Types de dommage | Détails | Photo |
|---|---|---|---|---|
| Aile avant droite | Mineur | | | |

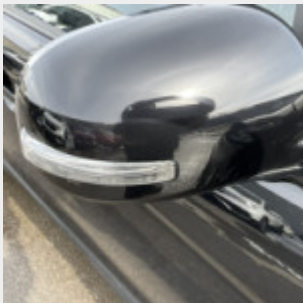
| Section | Niveau de dommage | Types de dommage | Détails | Photo |
|---|---|---|---|---|
| Rétroviseur droite | Mineur | Égratignure(s) | | |
