Emplacement	BOISBRIAND
Type d'actif	Automobile
Marque / Modèle / Année	HONDA CR-V LX 2019
NIV	2HKRW2H27KH106085
Odomètre	155400 km
Nombre de clés	1

Rapport de dommages

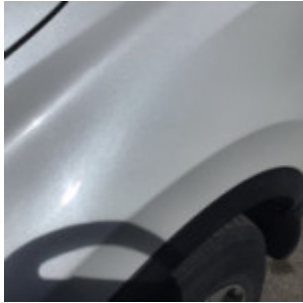
Section	Niveau de dommage	Types de dommage	Détails	Photo
Aile avant gauche	Mineur	Égratignure(s)

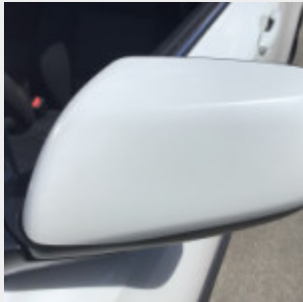
Rétroviseur gauche	Mineur	Éclat de peinture

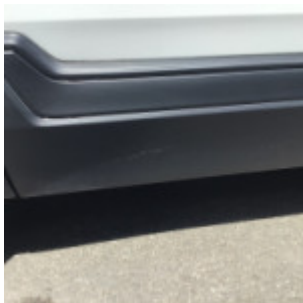
Jupe gauche	Mineur	Égratignure(s)

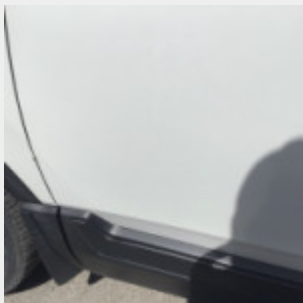
Porte avant gauche (section principale)	Mineur	Autre	poussières de freins
