Emplacement	BOISBRIAND
Type d'actif	Remorque utilitaire
Marque / Modèle / Année	N & N ID72144G10K 2021
NIV	2NEB212B8MN026776
Odomètre	
Nombre de clés	1

Rapport de dommages

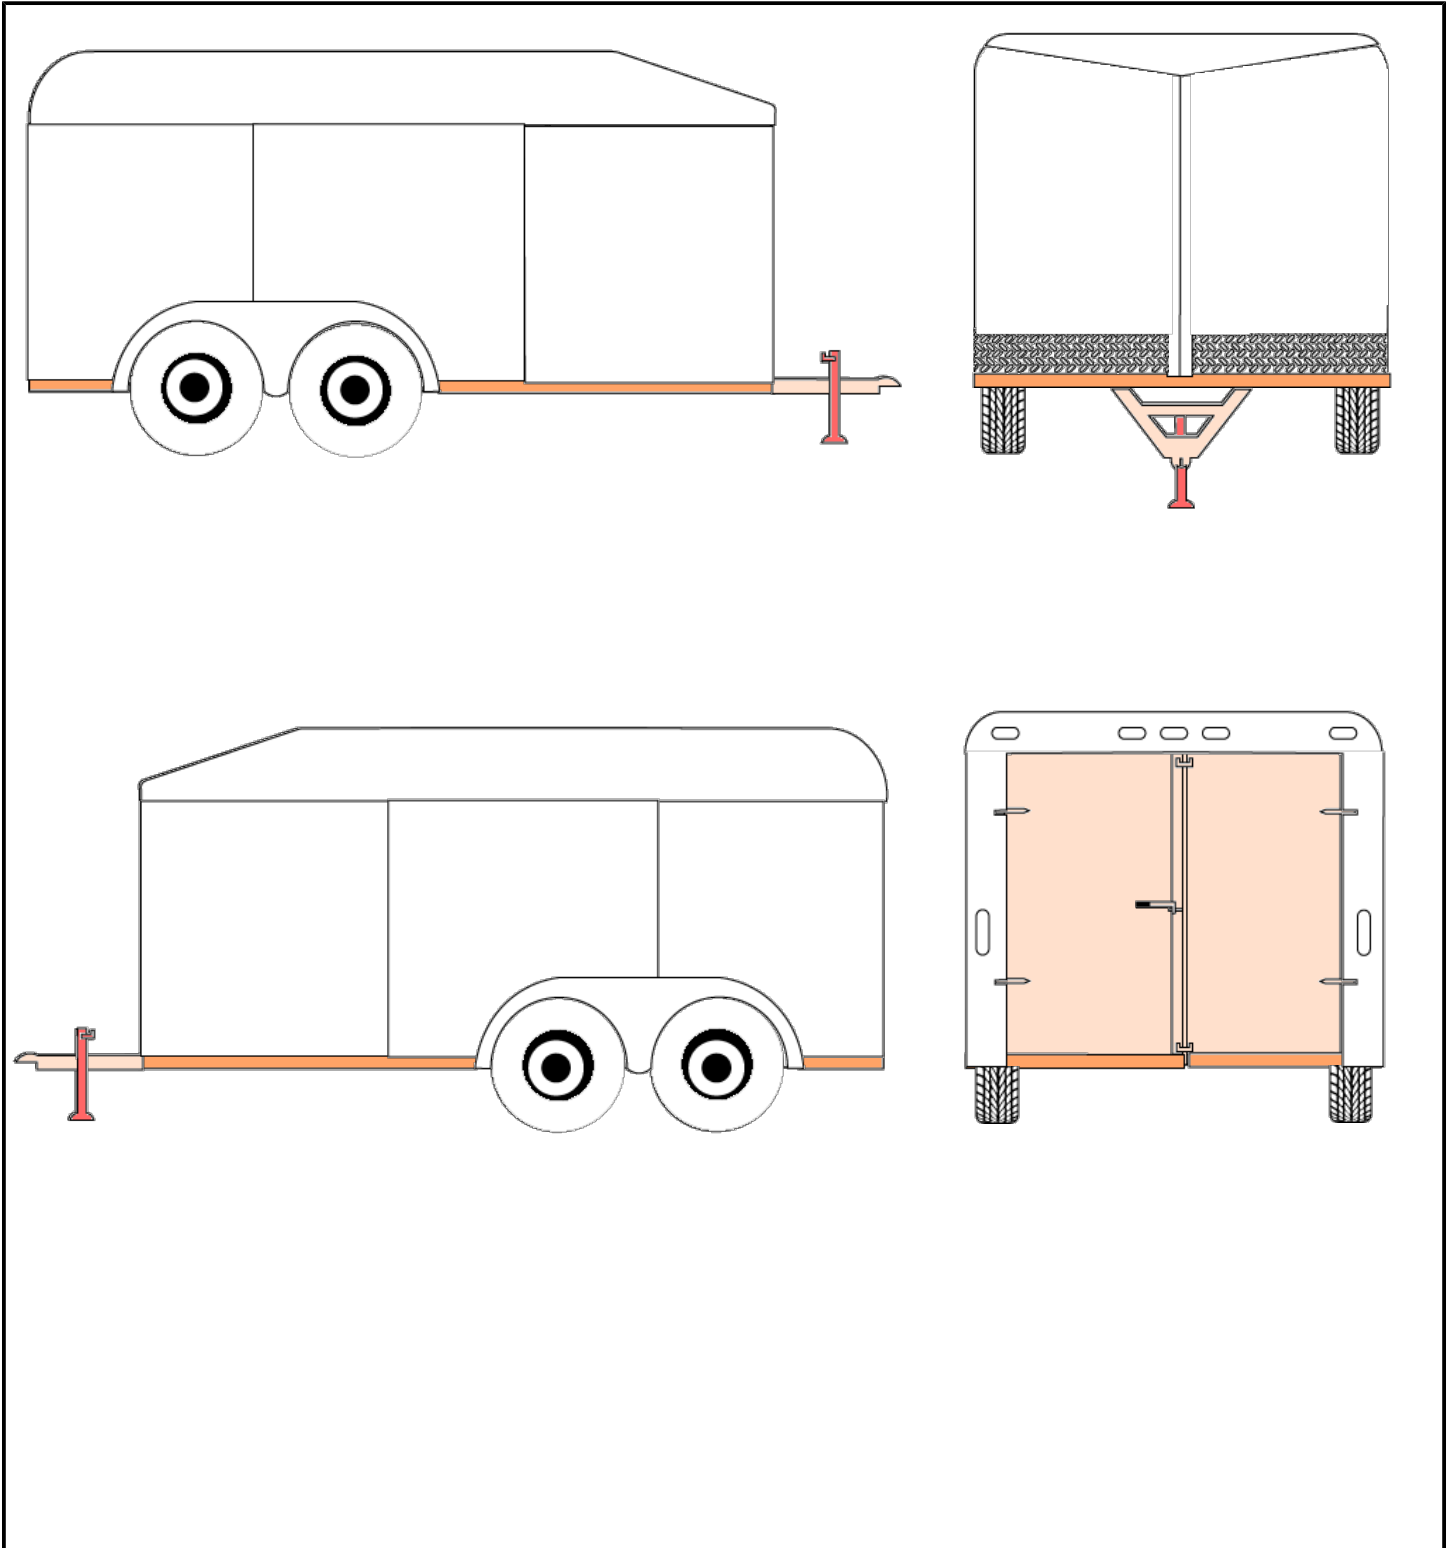
Section	Niveau de dommage	Types de dommage	Détails	Photo
Béquille	Majeur	Autre	manque 2 boulons	 
Châssis	Modéré	Rouille, Égratignure(s)		 
Porte arrière droite	Mineur	Rouille, Égratignure(s)		 
Porte arrière gauche	Mineur	Bosse(s), Égratignure(s)		 
Attelage	Mineur	Rouille, Égratignure(s)
