| <b>Marque / Modèle / Année</b> | CHEVROLET BOLT EUV LT 2023 |
| <b>NIV</b> | 1G1FY6S08P4148170 |

**Rapport de dommages**

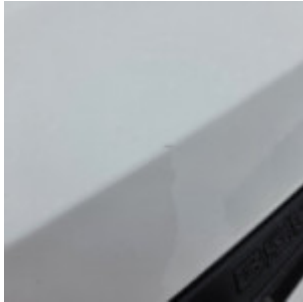
| Section | Niveau de dommage | Types de dommage | Détails | Photo |
|---|---|---|---|--|
| Capot (côté aile gauche) | Mineur | Égratignure(s) | | |

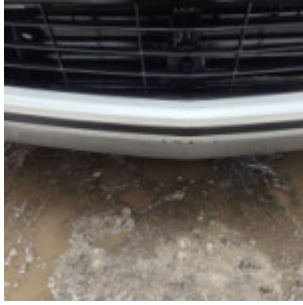
| Section | Niveau de dommage | Types de dommage | Détails | Photo |
|---|---|---|---|---|
| Pare-chocs avant | Mineur | Égratignure(s) | | |

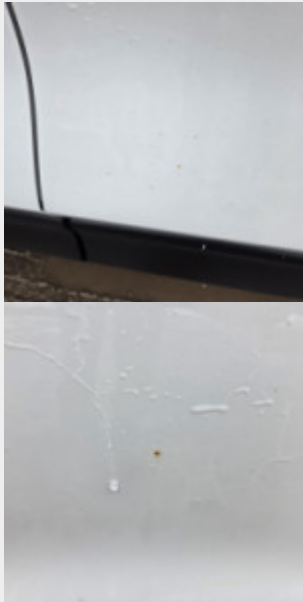
| Section | Niveau de dommage | Types de dommage | Détails | Photo |
|---|---|---|---|---|
| Porte arrière gauche (section principale) | Mineur | Rouille | | |
