**Emplacement** BOISBRIAND  
**Type d'actif** Automobile  
**Marque / Modèle / Année** HYUNDAI ELANTRA PREFERRED 2019  
**NIV** KMHD84LF4KU863506  
**Odomètre** 53452 km  
**Nombre de clés** 2

**Rapport de dommages**

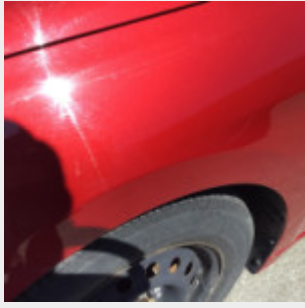
Section	Niveau de dommage	Types de dommage	Détails	Photo
Aile avant gauche	Mineur	Égratignure(s)

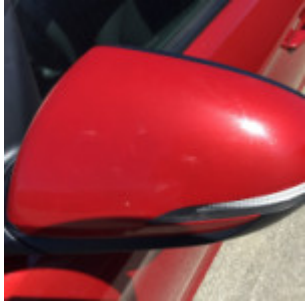
Rétroviseur gauche	Majeur	Éclat de peinture

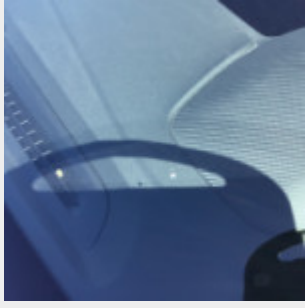
Pare-brise avant	Majeur	Bris	petit point impact

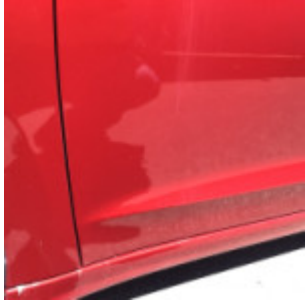
Porte avant gauche (section principale)	Majeur	Éclat de peinture

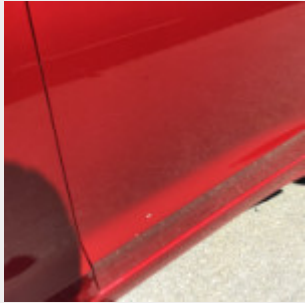
Section	Niveau de dommage	Types de dommage	Détails	Photo
Porte arrière gauche (section principale)	Majeur	Égratignure(s)

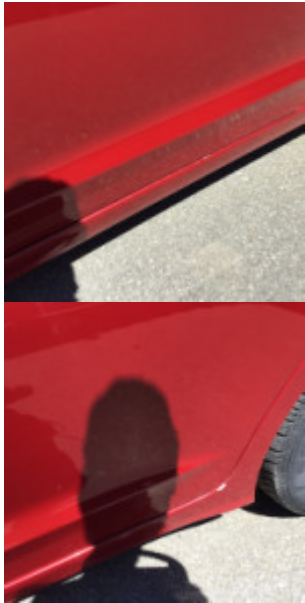
Jupe gauche	Majeur	Égratignure(s)

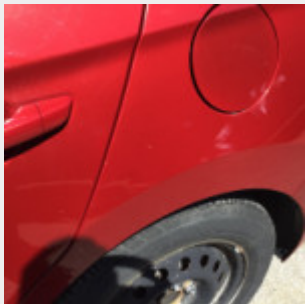
Aile arrière gauche	Majeur	Égratignure(s)

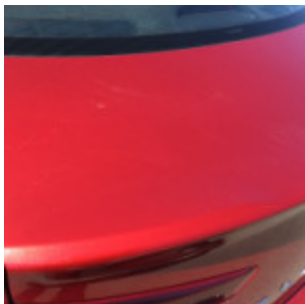
Valise	Mineur	Égratignure(s)

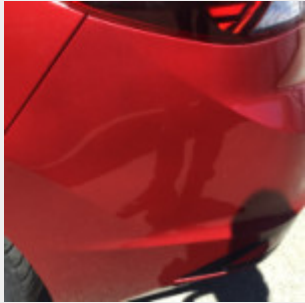
Section	Niveau de dommage	Types de dommage	Détails	Photo
Pare-chocs arrière	Modéré	Éclat de peinture

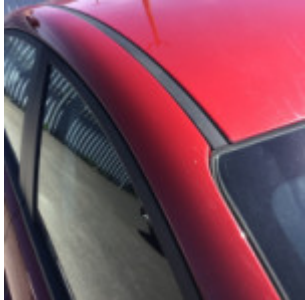
Haut de portes - côté droit	Majeur	Éclat de peinture

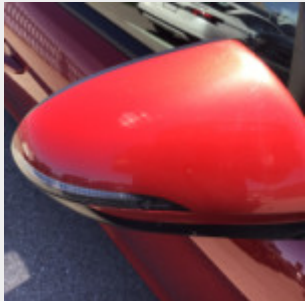
Rétroviseur droite	Majeur	Égratignure(s)

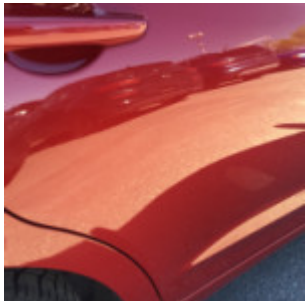
Porte arrière droite (section principale)	Mineur	Égratignure(s)
