<b>Emplacement</b>	LÉVIS
<b>Type d'actif</b>	Roulotte
<b>Marque / Modèle / Année</b>	K-Z SPREE 250 SD 2011
<b>NIV</b>	4EZTP2526B8017788
<b>Odomètre</b>	
<b>Nombre de clés</b>	1

**Rapport de dommages**

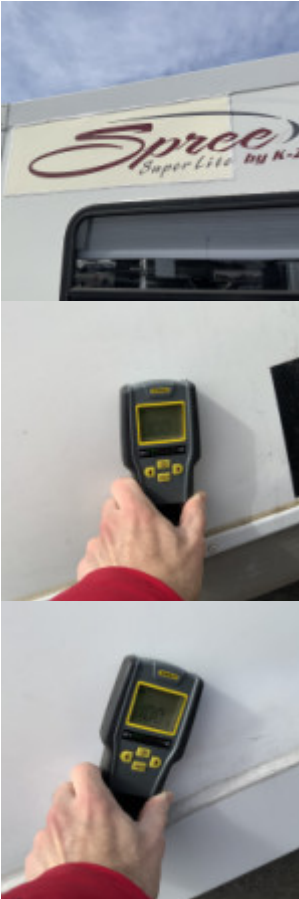
Section	Niveau de dommage	Types de dommage	Détails	Photo
Mur central - côté gauche	Majeur	Bris, Égratignure(s), Mesure d'humidité des murs

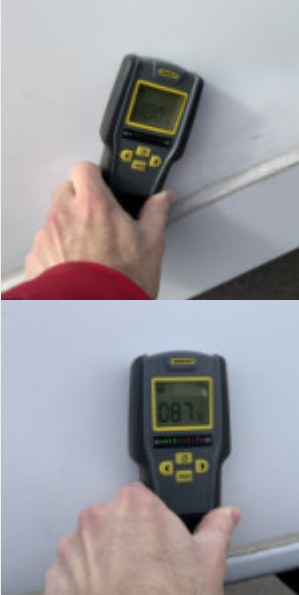
Mur arrière	Mineur	Mesure d'humidité des murs

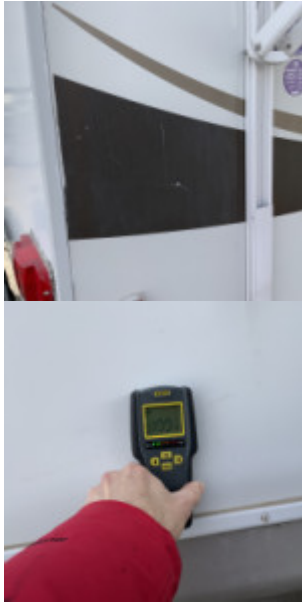
Section	Niveau de dommage	Types de dommage	Détails	Photo
Mur arrière - côté droit	Mineur	Égratignure(s), Mesure d'humidité des murs

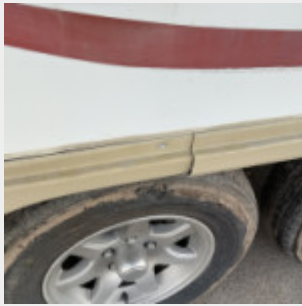
Garde-Boue	Mineur	Cassure

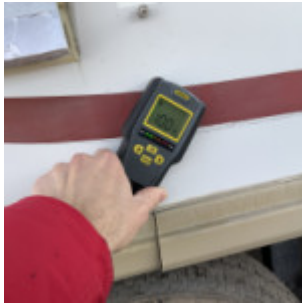
Mur central - côté droit	Mineur	Mesure d'humidité des murs

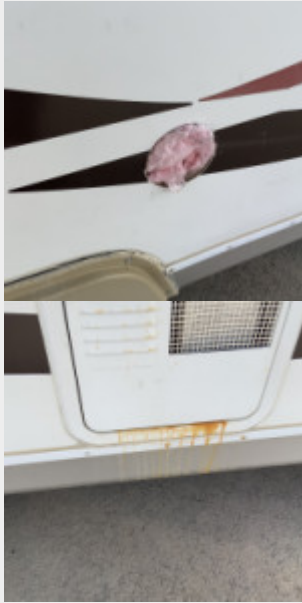
Section	Niveau de dommage	Types de dommage	Détails	Photo
Rangement avant - côté droit	Modéré	Manquant, Rouille

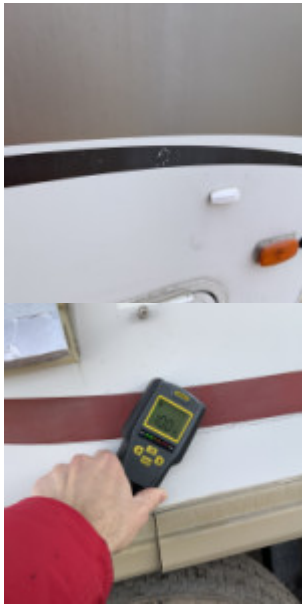
Mur avant - côté droit	Mineur	Égratignure(s)
