Emplacement BOISBRIAND
Type d'actif Automobile
Marque / Modèle / Année FORD FUSION SE 2016
NIV 3FA6P0H70GR334651
Odomètre 165971 km
Nombre de clés 2

Rapport de dommages

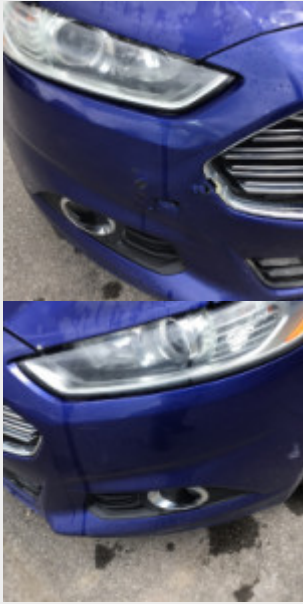
Section	Niveau de dommage	Types de dommage	Détails	Photo
Pare-chocs avant	Majeur	Bris, Égratignure(s)

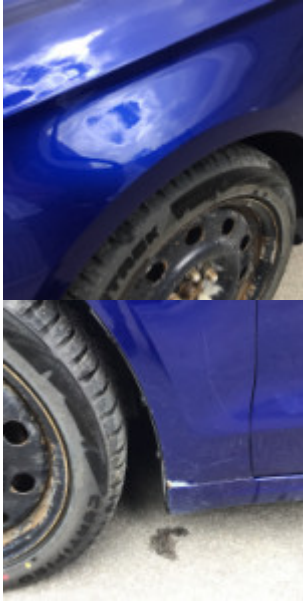
Aile avant gauche	Majeur	Éclat de peinture, Égratignure(s)

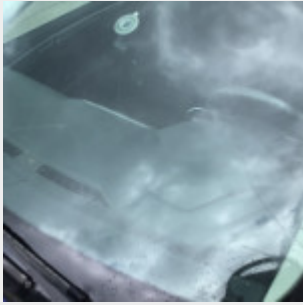
Pare-brise avant	Majeur	Bris, Besoin d'un remplacement

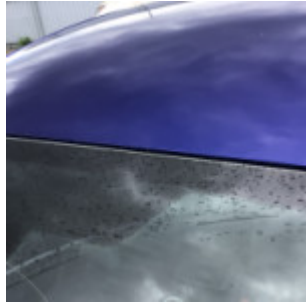
Section	Niveau de dommage	Types de dommage	Détails	Photo
Toît	Majeur	Éclat de peinture

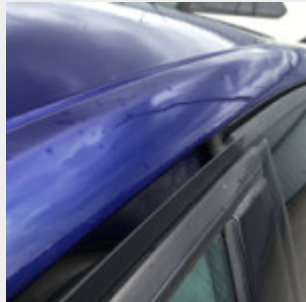
Haut des portes - côté gauche	Majeur	Bosse(s)	plusieurs petites bosses

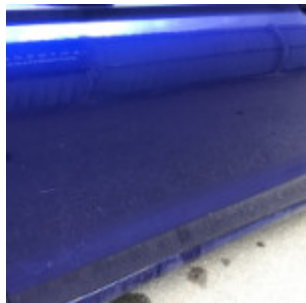
Porte avant gauche (section principale)	Majeur	Éclat de peinture, Égratignure(s)

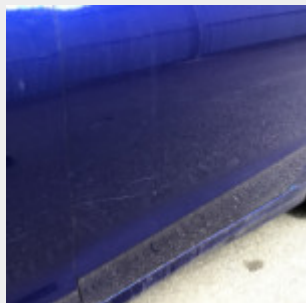
Porte arrière gauche (section principale)	Majeur	Égratignure(s)

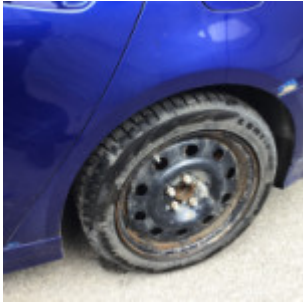
Section	Niveau de dommage	Types de dommage	Détails	Photo
Aile arrière gauche	Majeur	Éclat de peinture

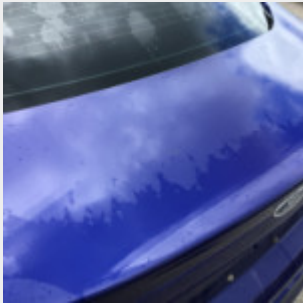
Valise	Mineur	Égratignure(s)

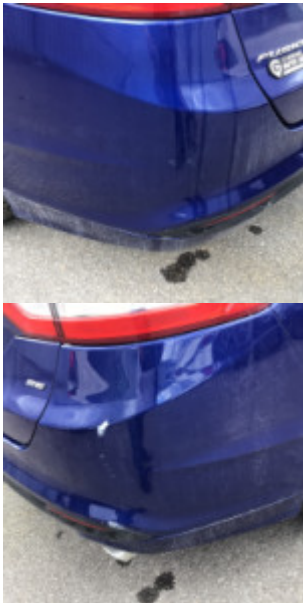
Pare-chocs arrière	Majeur	Égratignure(s)

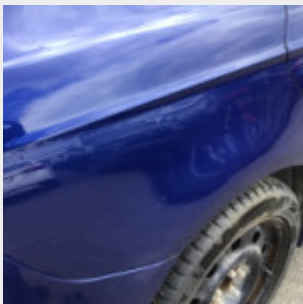
Aile arrière droite	Majeur	Égratignure(s)

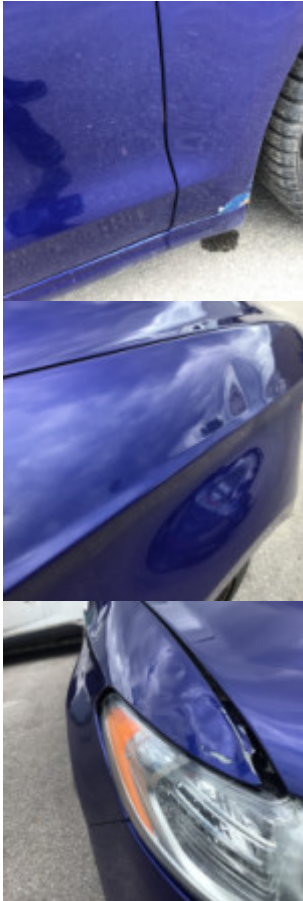
Section	Niveau de dommage	Types de dommage	Détails	Photo
Aile avant droite	Majeur	Bosse(s), Éclat de peinture, Égratignure(s)
