**Emplacement** BOISBRIAND  
**Type d'actif** Automobile  
**Marque / Modèle / Année** KIA SELTOS LX 2026  
**NIV** KNDEP2AA8T7856257  
**Odomètre** 7987 km  
**Nombre de clés** 2

**Rapport de dommages**

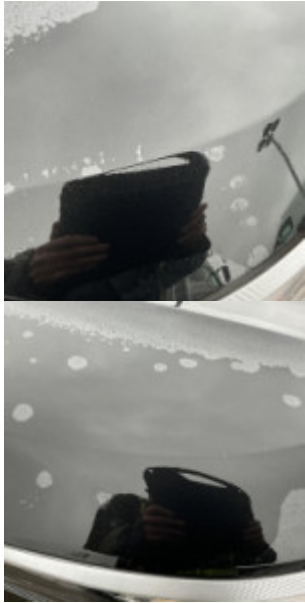
Section	Niveau de dommage	Types de dommage	Détails	Photo
Capot (centre)	Modéré	Éclat de peinture, Égratignure(s)

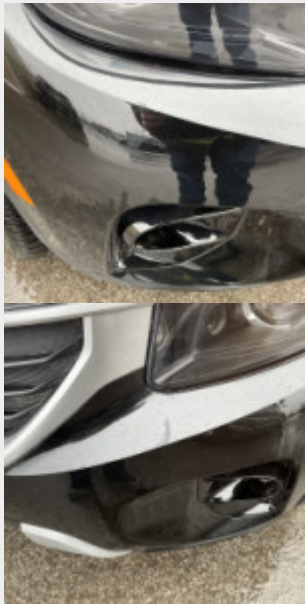
Pare-chocs avant	Mineur	Éclat de peinture, Égratignure(s)

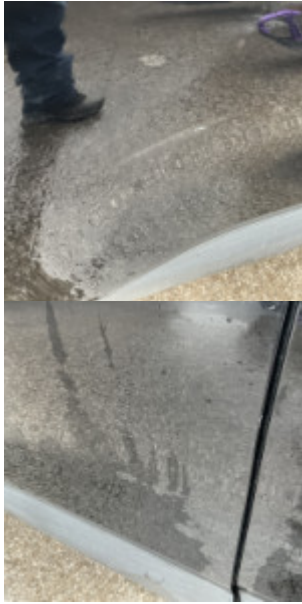
Section	Niveau de dommage	Types de dommage	Détails	Photo
Porte avant gauche (section principale)	Majeur	Égratignure(s)

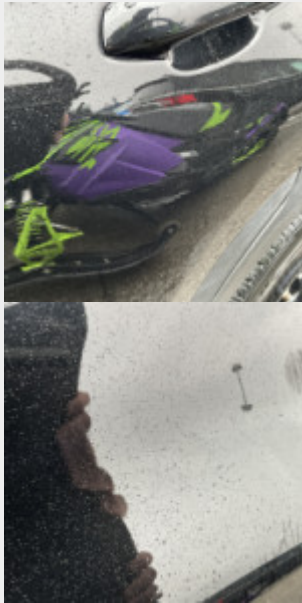
Porte arrière gauche (section principale)	Majeur	Égratignure(s)

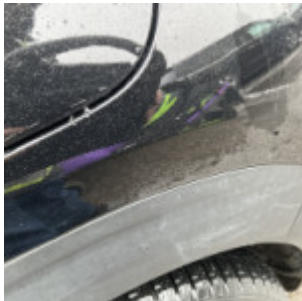
Aile arrière gauche	Modéré	Égratignure(s)

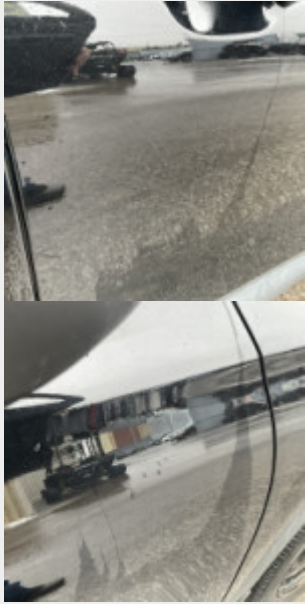
Section	Niveau de dommage	Types de dommage	Détails	Photo
Porte avant droite (section principale)	Modéré	Égratignure(s)
