Emplacement BOISBRIAND
Type d'actif Automobile
Marque / Modèle / Année HYUNDAI SANTA FE GLS 2016
NIV KM8SNDHF1GU147078
Odomètre 220800 km
Nombre de clés 1

Rapport de dommages

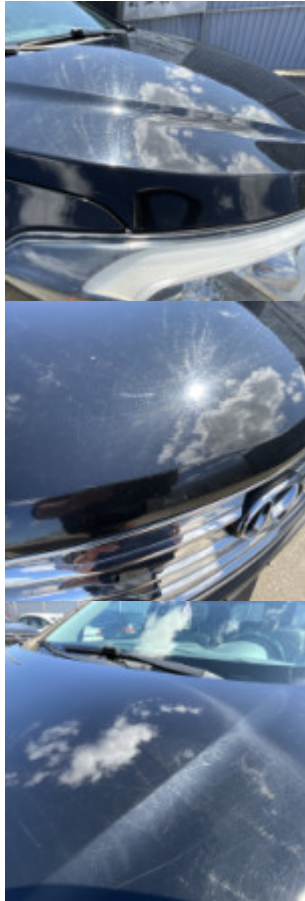
| Section | Niveau de dommage | Types de dommage | Détails | Photo |
|---|---|---|---|---|
| Capot (centre) | Mineur | Retouche de peinture, Égratignure(s) | | |

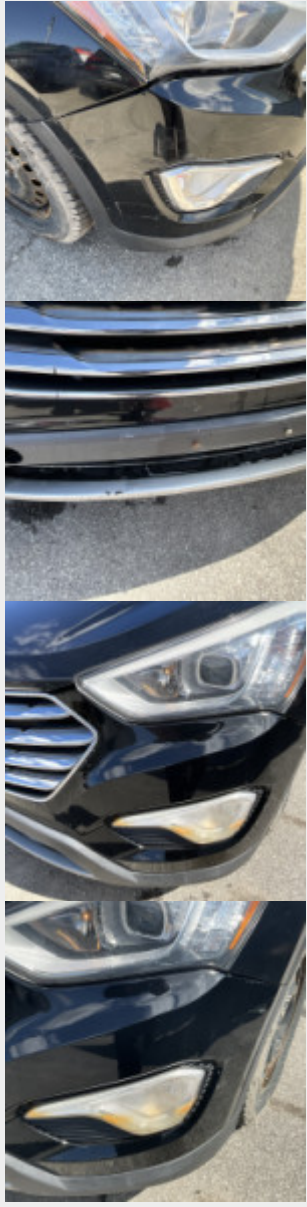
| Section | Niveau de dommage | Types de dommage | Détails | Photo |
|---|---|---|---|---|
| Pare-chocs avant | Majeur | Besoin d'un remplacement, Autre, Retouche de peinture, Égratignure(s) | fog jauni | |

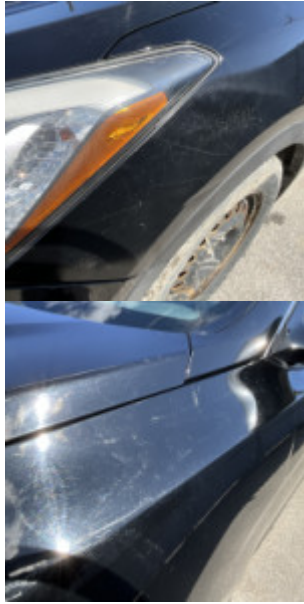
| Section | Niveau de dommage | Types de dommage | Détails | Photo |
|---|---|---|---|--|
| Aile avant gauche | Mineur | Égratignure(s) | | |

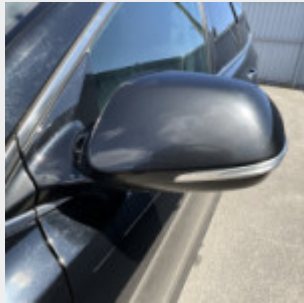
| Section | Niveau de dommage | Types de dommage | Détails | Photo |
|---|---|---|---|--|
| Rétroviseur gauche | Mineur | Égratignure(s) | | |

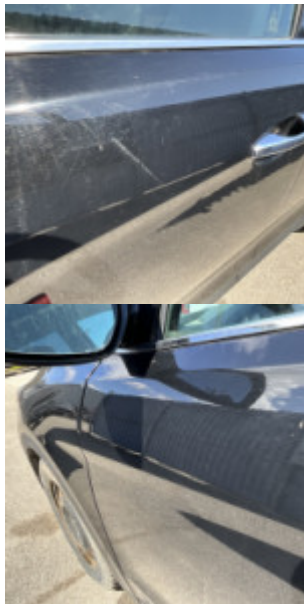
| Section | Niveau de dommage | Types de dommage | Détails | Photo |
|---|---|---|---|--|
| Porte avant gauche (section principale) | Mineur | Égratignure(s) | | |

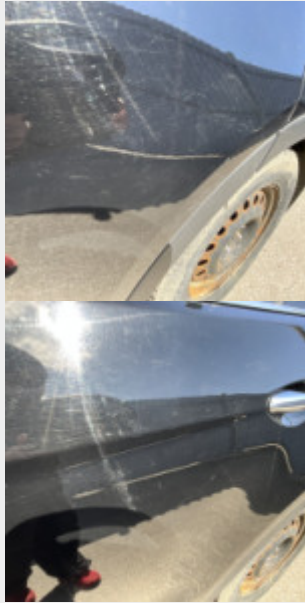
| Section | Niveau de dommage | Types de dommage | Détails | Photo |
|---|---|---|---|---|
| Porte arrière gauche (section principale) | Mineur | Égratignure(s) | | |

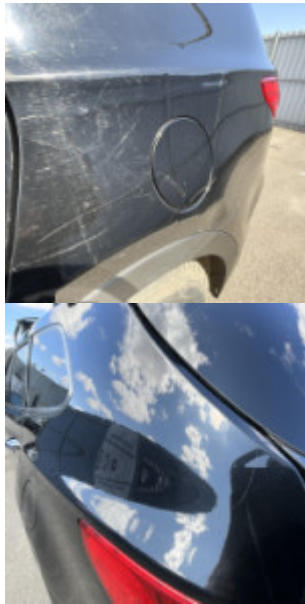
| Section | Niveau de dommage | Types de dommage | Détails | Photo |
|---|---|---|---|---|
| Aile arrière gauche | Majeur | Bosse(s), Égratignure(s) | | |

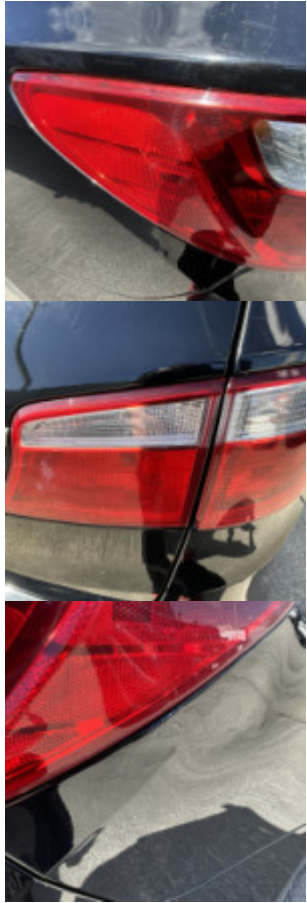
| Section | Niveau de dommage | Types de dommage | Détails | Photo |
|---|---|---|---|---|
| Arrière | Majeur | Cassure, Égratignure(s) | lumiere craquer | |

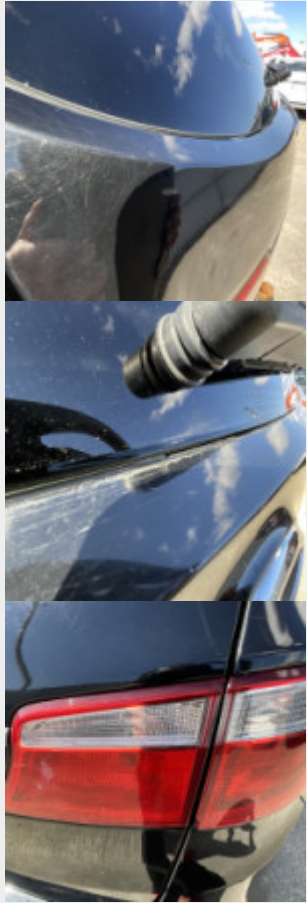
| Section | Niveau de dommage | Types de dommage | Détails | Photo |
|---|---|---|---|--|
| Valise | Mineur | Égratignure(s) | | |

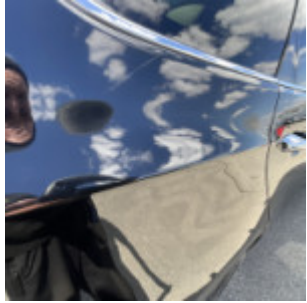
| Section | Niveau de dommage | Types de dommage | Détails | Photo |
|---|---|---|---|--|
| Aile arrière droite | Majeur | Bosse(s), Égratignure(s) | | |

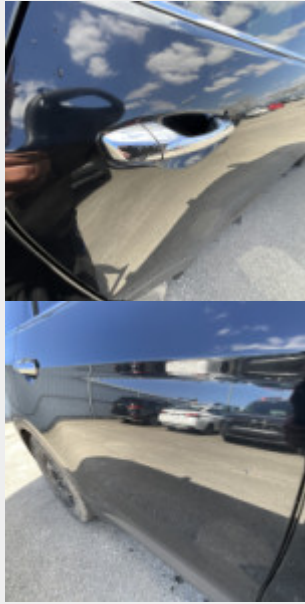
| Section | Niveau de dommage | Types de dommage | Détails | Photo |
|---|---|---|--|--|
| Porte arrière droite (section principale) | Mineur | Égratignure(s) | | |

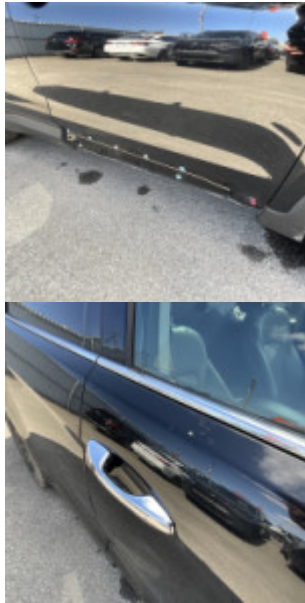
| Section | Niveau de dommage | Types de dommage | Détails | Photo |
|---|---|---|--|--|
| Porte avant droite (section principale) | Majeur | Manquant, Égratignure(s) | panneau de plastique extérieur manquant, | |

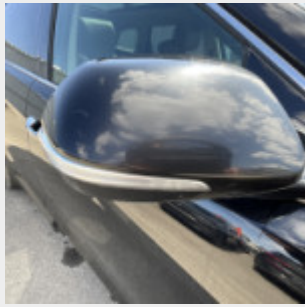
| Section | Niveau de dommage | Types de dommage | Détails | Photo |
|---|---|---|--|--|
| Rétroviseur droite | Mineur | Égratignure(s) | | |

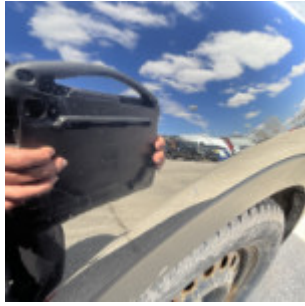
| Section | Niveau de dommage | Types de dommage | Détails | Photo |
|---|---|---|---|--|
| Aile avant droite | Mineur | Égratignure(s) | | |
