Emplacement	LÉVIS
Type d'actif	Automobile
Marque / Modèle / Année	KIA SELTOS LX 2023
NIV	KNDEP2AA8P7378489
Odomètre	130097 km
Nombre de clés	2

Rapport de dommages

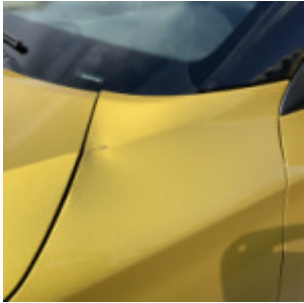
Section	Niveau de dommage	Types de dommage	Détails	Photo
Aile avant gauche	Modéré	Bosse(s), Égratignure(s)

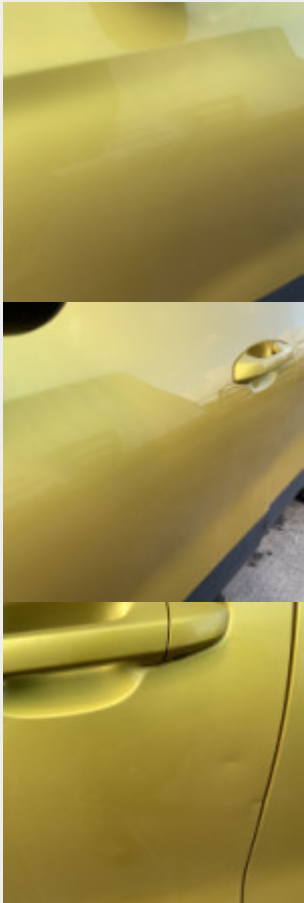
Porte avant gauche (section principale)	Modéré	Bosse(s), Égratignure(s)

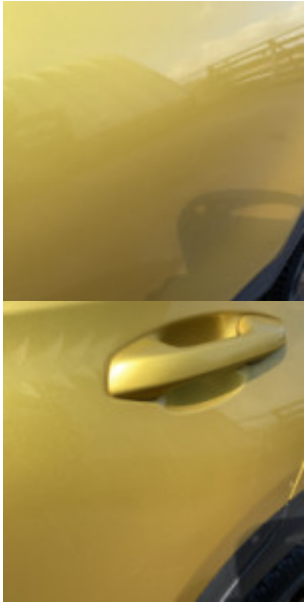
Section	Niveau de dommage	Types de dommage	Détails	Photo
Porte arrière gauche (section principale)	Mineur	Égratignure(s)

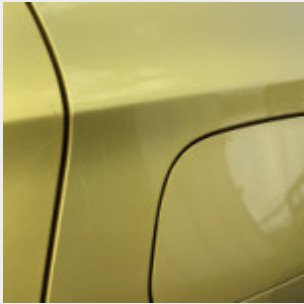
Aile arrière gauche	Mineur	Égratignure(s)

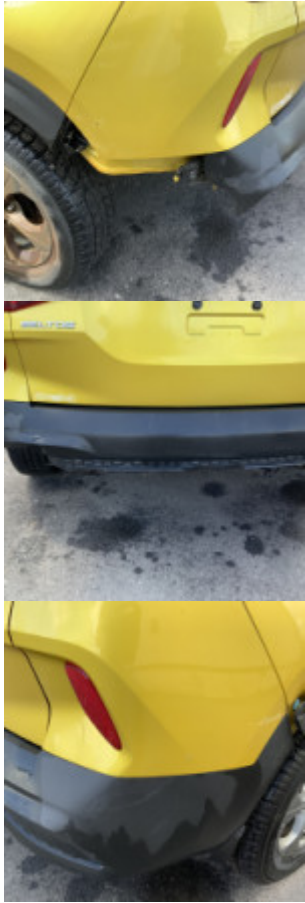
Section	Niveau de dommage	Types de dommage	Détails	Photo
Pare-chocs arrière	Majeur	Bris, Égratignure(s)

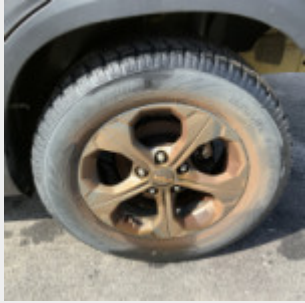
Jante arrière gauche	Modéré	Rouille

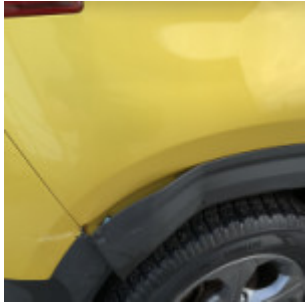
Aile arrière droite	Modéré	Bris, Égratignure(s)

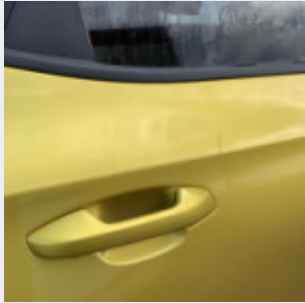
Section	Niveau de dommage	Types de dommage	Détails	Photo
Porte arrière droite (section principale)	Mineur	Égratignure(s)

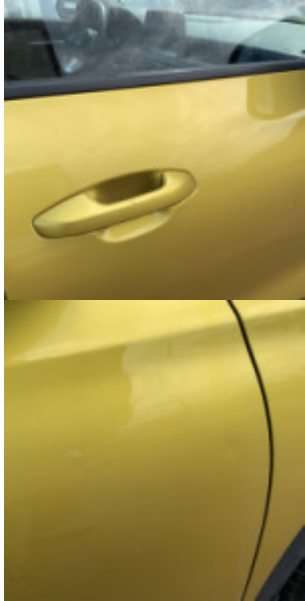
Porte avant droite (section principale)	Modéré	Bosse(s), Égratignure(s)

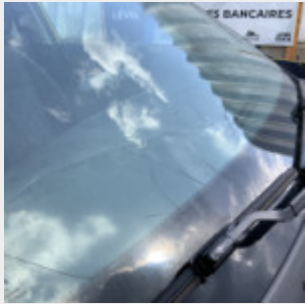
Pare-brise avant	Majeur	Bris

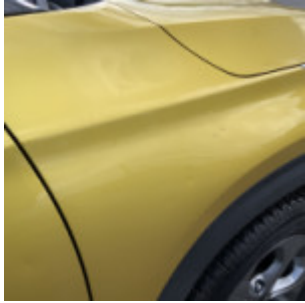
Aile avant droite	Mineur	Égratignure(s)
