Emplacement	BOISBRIAND
Type d'actif	Automobile
Marque / Modèle / Année	HYUNDAI ELANTRA LUXURY 2020
NIV	KMHD84LF5LU110102
Odomètre	120066 km
Nombre de clés	2

Rapport de dommages

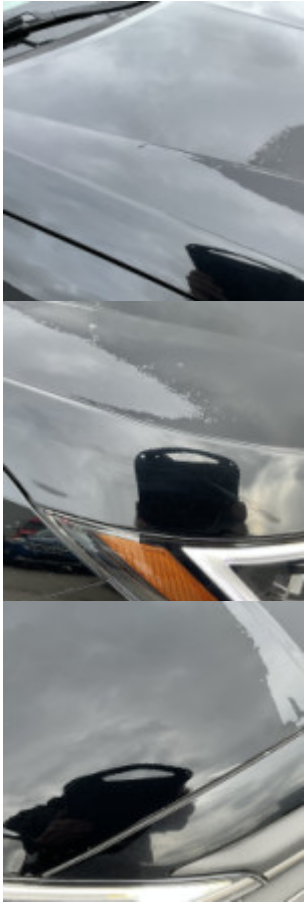
Section	Niveau de dommage	Types de dommage	Détails	Photo
Capot (centre)	Mineur	Retouche de peinture, Égratignure(s)

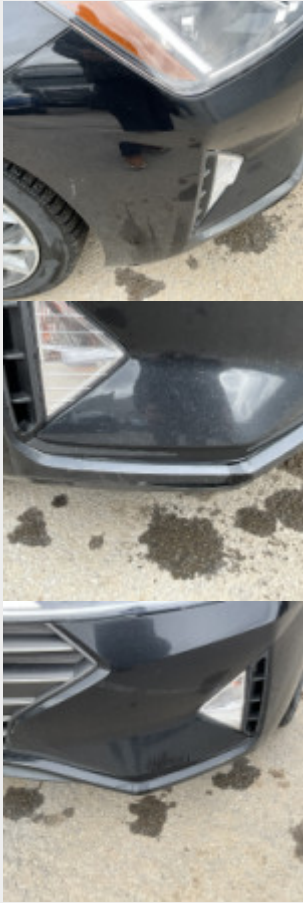
Section	Niveau de dommage	Types de dommage	Détails	Photo
Pare-chocs avant	Majeur	Bris, Besoin d'un remplacement, Égratignure(s)

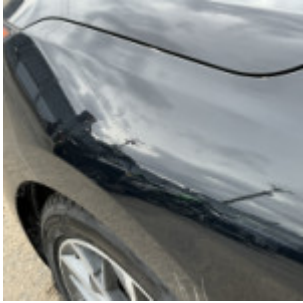
Aile avant gauche	Mineur	Égratignure(s)

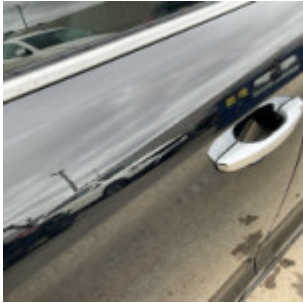
Section	Niveau de dommage	Types de dommage	Détails	Photo
Porte avant gauche (section principale)	Mineur	Égratignure(s)

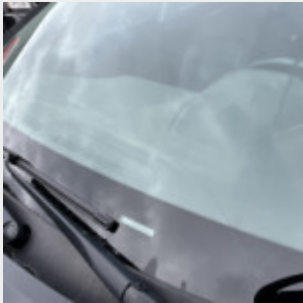
Pare-brise avant	Majeur	Besoin d'un remplacement	pare brise craquer

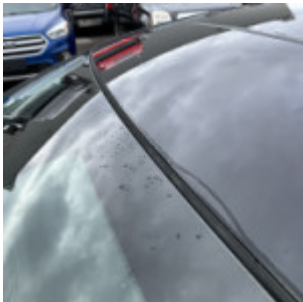
Toît	Modéré	Éclat de peinture, Retouche de peinture, Rouille

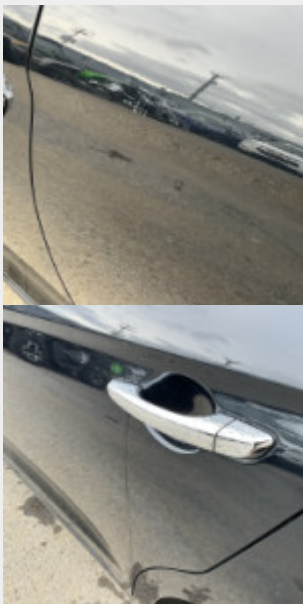
Porte arrière gauche (section principale)	Mineur	Égratignure(s)

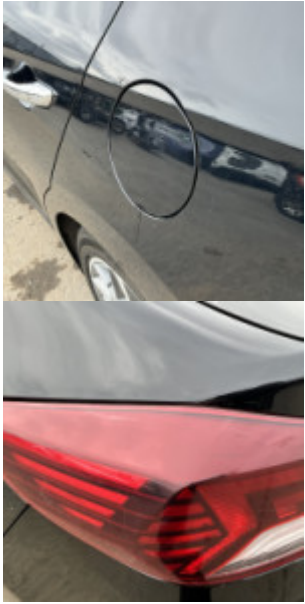
Section	Niveau de dommage	Types de dommage	Détails	Photo
Aile arrière gauche	Mineur	Égratignure(s)

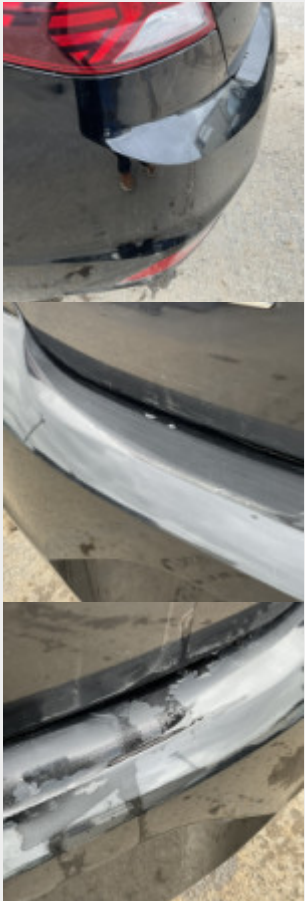
Pare-chocs arrière	Modéré	Égratignure(s)

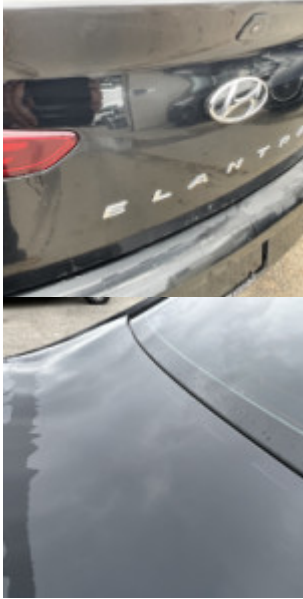
Section	Niveau de dommage	Types de dommage	Détails	Photo
Valise	Mineur	Égratignure(s)

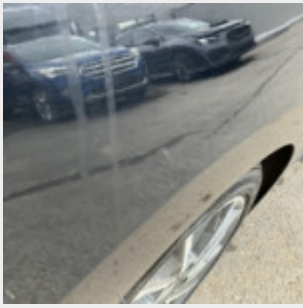
Aile arrière droite	Mineur	Égratignure(s)

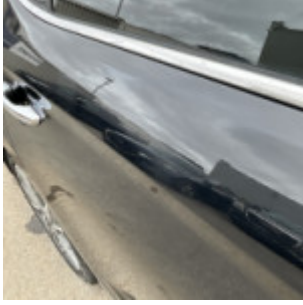
Porte arrière droite (section principale)	Mineur	Égratignure(s)

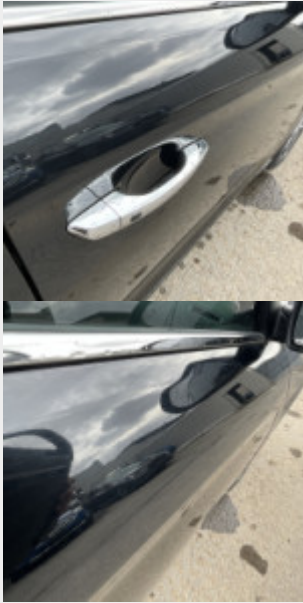
Section	Niveau de dommage	Types de dommage	Détails	Photo
Porte avant droite (section principale)	Mineur	Égratignure(s)

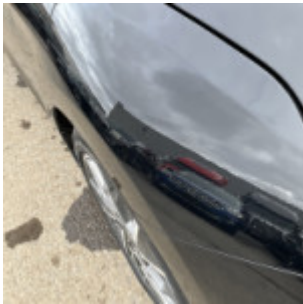
Aile avant droite	Mineur	Égratignure(s)

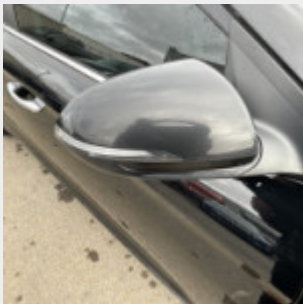
Rétroviseur droite	Mineur	Égratignure(s)
