Emplacement	BOISBRIAND
Type d'actif	Automobile
Marque / Modèle / Année	KIA RIO LX 2021
NIV	3KPA25AD5ME387087
Odomètre	108242 km
Nombre de clés	2

Rapport de dommages

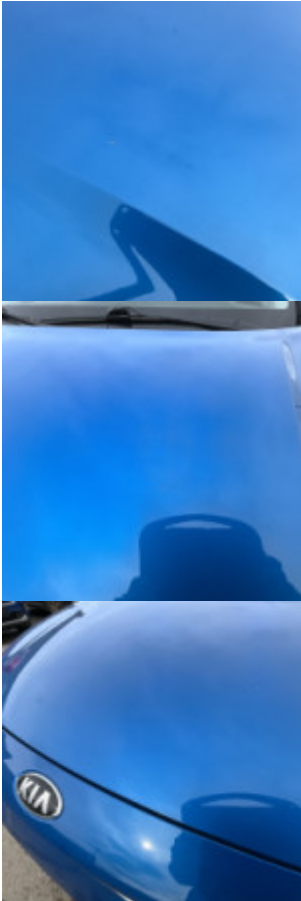
Section	Niveau de dommage	Types de dommage	Détails	Photo
Capot (centre)	Mineur	Retouche de peinture, Égratignure(s)

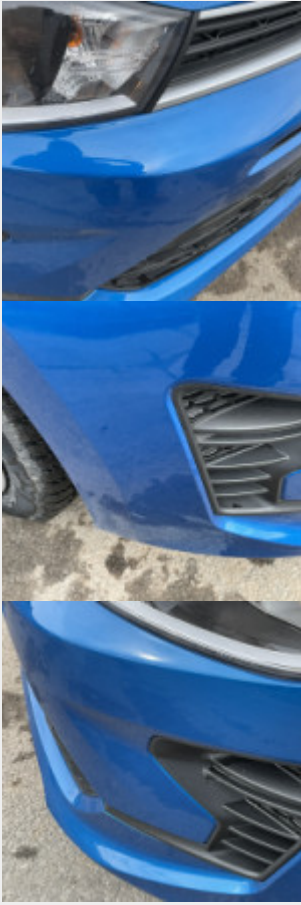
Section	Niveau de dommage	Types de dommage	Détails	Photo
Pare-chocs avant	Mineur	Égratignure(s)

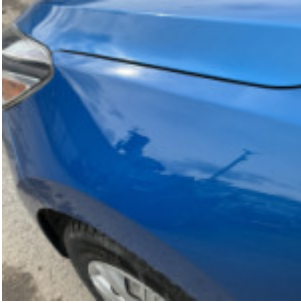
Aile avant gauche	Mineur	Égratignure(s)

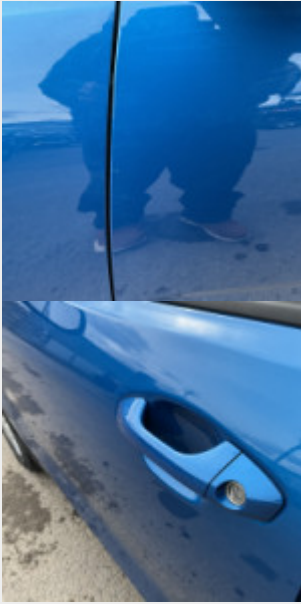
Section	Niveau de dommage	Types de dommage	Détails	Photo
Porte avant gauche (section principale)	Mineur	Égratignure(s)

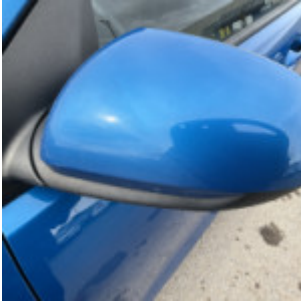
Rétroviseur gauche	Mineur	Égratignure(s)

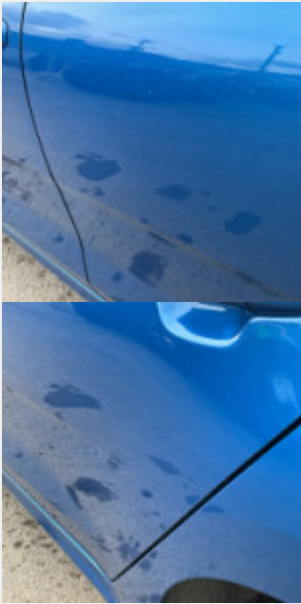
Porte arrière gauche (section principale)	Mineur	Égratignure(s)

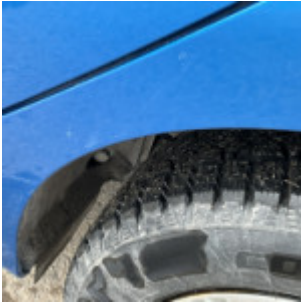
Section	Niveau de dommage	Types de dommage	Détails	Photo
Aile arrière gauche	Mineur	Égratignure(s)

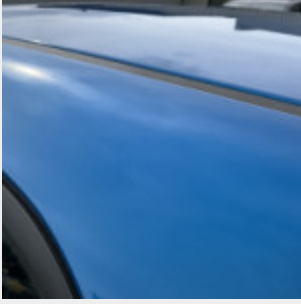
Haut des portes - côté gauche	Mineur	Égratignure(s)

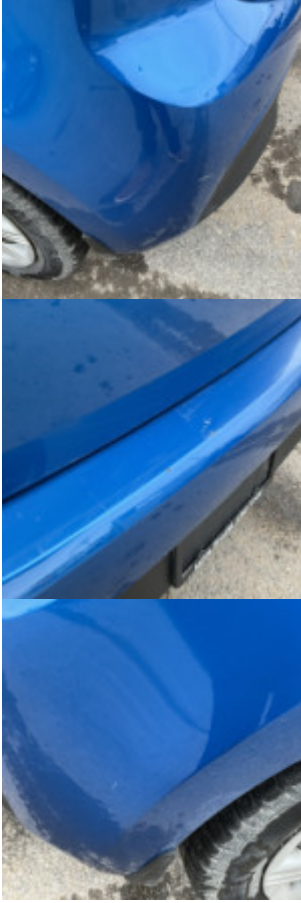
Pare-chocs arrière	Modéré	Égratignure(s)
