<b>Emplacement</b>	BOISBRIAND
<b>Type d'actif</b>	Automobile
<b>Marque / Modèle / Année</b>	VOLKSWAGEN GOLF COMFORTLINE 2019
<b>NIV</b>	3VWG57AU1KM019521
<b>Odomètre</b>	87806 km
<b>Nombre de clés</b>	2

**Rapport de dommages**

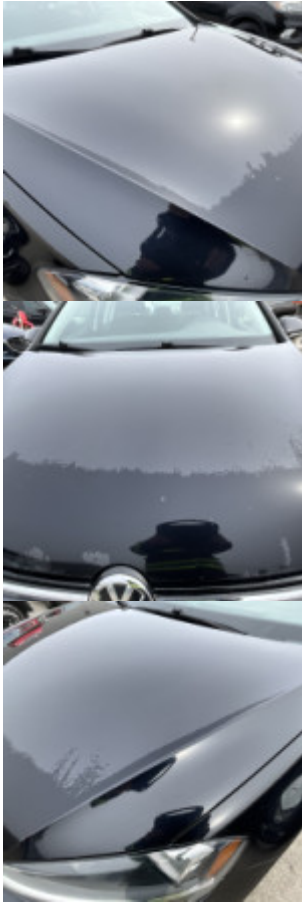
Section	Niveau de dommage	Types de dommage	Détails	Photo
Capot (centre)	Mineur	Retouche de peinture, Égratignure(s)

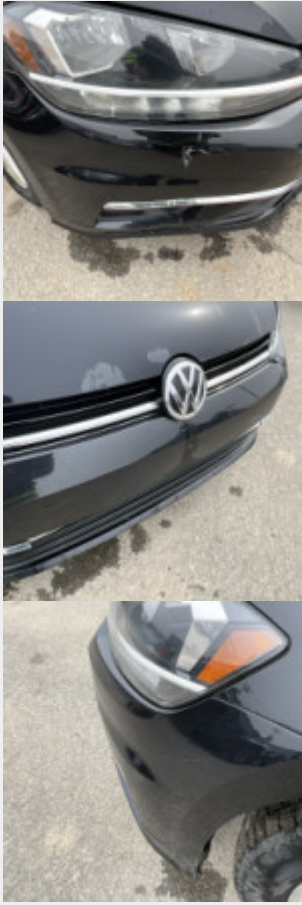
Section	Niveau de dommage	Types de dommage	Détails	Photo
Pare-chocs avant	Majeur	Bris, Égratignure(s)	trou dans de pare choc

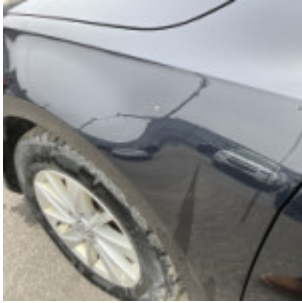
Aile avant gauche	Mineur	Égratignure(s)

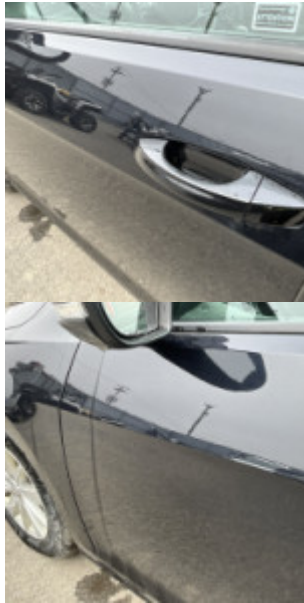
Porte avant gauche (section principale)	Mineur	Égratignure(s)

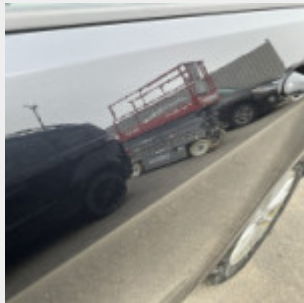
Porte arrière gauche (section principale)	Mineur	Égratignure(s)

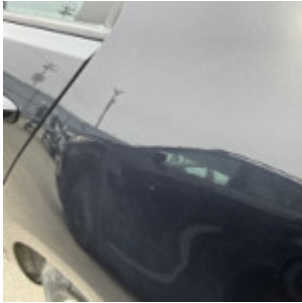
Section	Niveau de dommage	Types de dommage	Détails	Photo
Aile arrière gauche	Mineur	Égratignure(s)

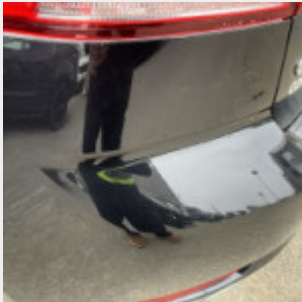
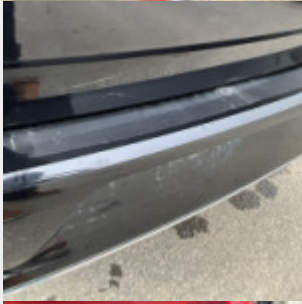
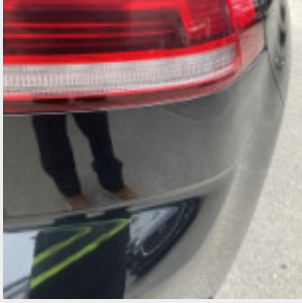
Pare-chocs arrière	Mineur	Égratignure(s)

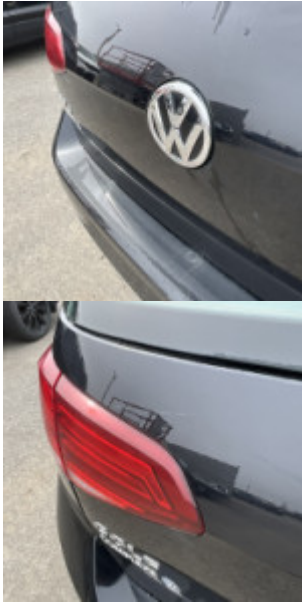
Section	Niveau de dommage	Types de dommage	Détails	Photo
Arrière	Mineur	Égratignure(s)

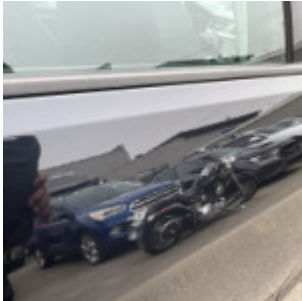
Aile arrière droite	Mineur	Égratignure(s)		 
Porte arrière droite (section principale)	Mineur	Égratignure(s)

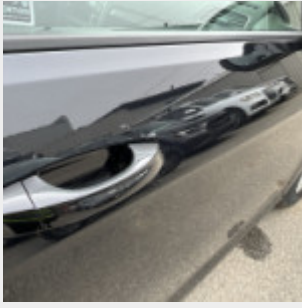
Section	Niveau de dommage	Types de dommage	Détails	Photo
Porte avant droite (section principale)	Mineur	Égratignure(s)

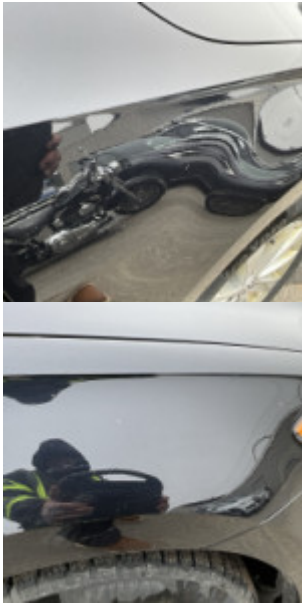
Aile avant droite	Mineur	Égratignure(s)

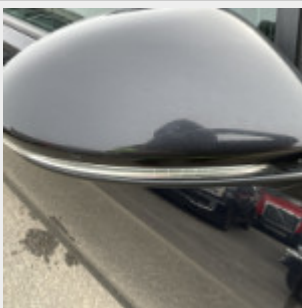
Rétroviseur droite	Mineur	Égratignure(s)
