Emplacement	BOISBRIAND
Type d'actif	Automobile
Marque / Modèle / Année	CHEVROLET CITY EXPRESS LS 2015
NIV	3N63M0YN3FK732137
Odomètre	162219 km
Nombre de clés	2

Rapport de dommages

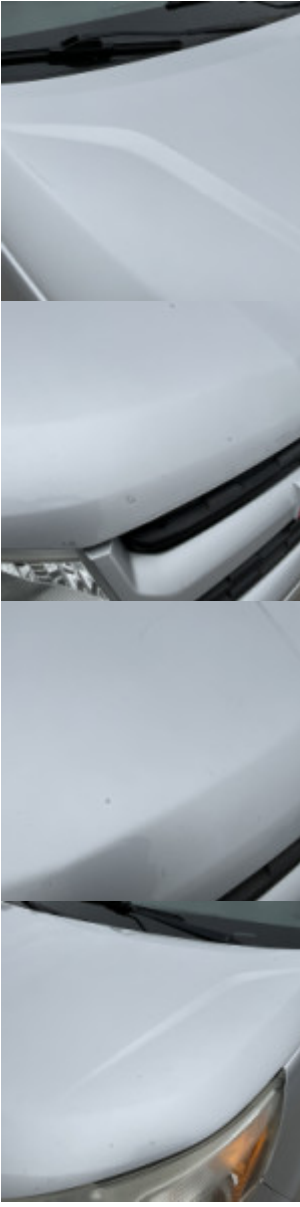
Section	Niveau de dommage	Types de dommage	Détails	Photo
Capot (centre)	Mineur	Retouche de peinture, Égratignure(s)

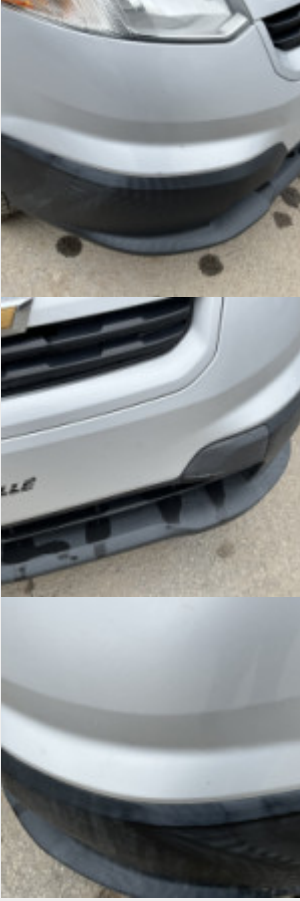
Section	Niveau de dommage	Types de dommage	Détails	Photo
Pare-chocs avant	Mineur	Retouche de peinture, Égratignure(s)

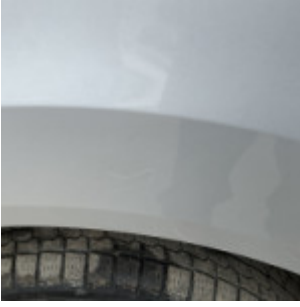
Aile avant gauche	Mineur	Égratignure(s)

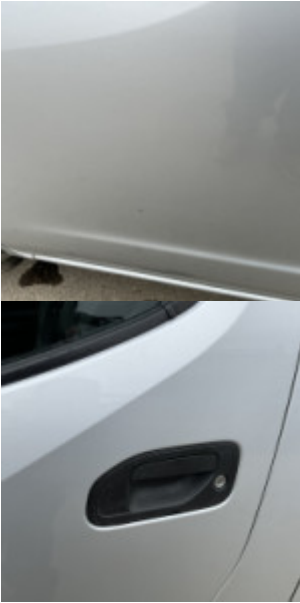
Section	Niveau de dommage	Types de dommage	Détails	Photo
Porte avant gauche (section principale)	Mineur	Retouche de peinture, Égratignure(s)

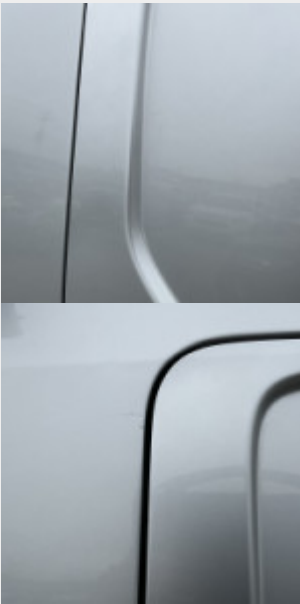
Porte arrière gauche (section principale)	Mineur	Retouche de peinture, Égratignure(s)

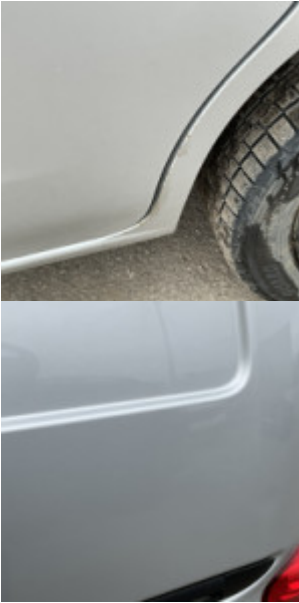
Section	Niveau de dommage	Types de dommage	Détails	Photo
Aile arrière gauche	Modéré	Éclat de peinture, Retouche de peinture, Égratignure(s)

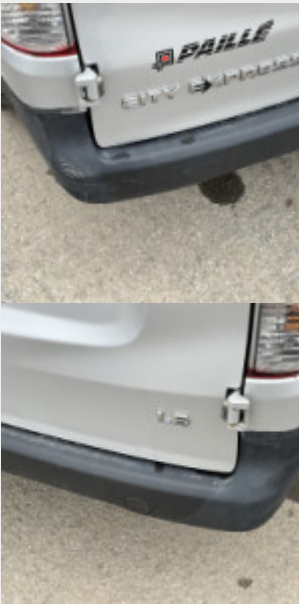
Pare-chocs arrière	Modéré	Égratignure(s)

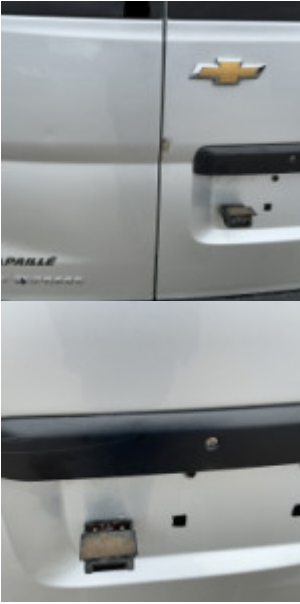
Section	Niveau de dommage	Types de dommage	Détails	Photo
Valise	Modéré	Éclat de peinture, Retouche de peinture, Rouille, Égratignure(s)

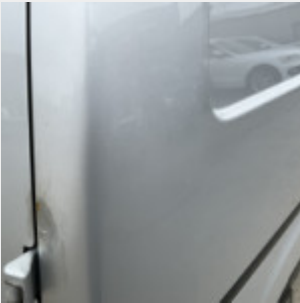
Aile arrière droite	Modéré	Retouche de peinture, Égratignure(s)

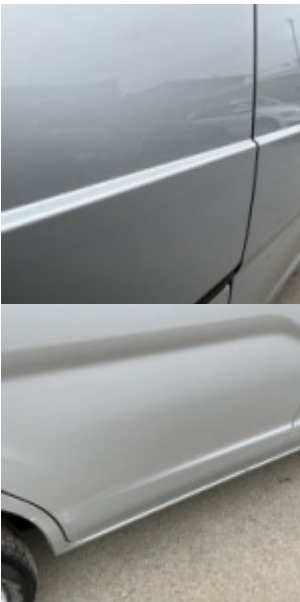
Porte arrière droite (section principale)	Majeur	Retouche de peinture, Égratignure(s)

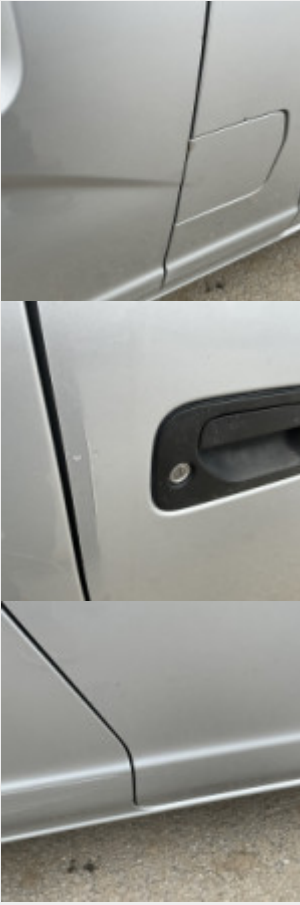
Section	Niveau de dommage	Types de dommage	Détails	Photo
Porte avant droite (section principale)	Majeur	Éclat de peinture, Retouche de peinture, Égratignure(s)

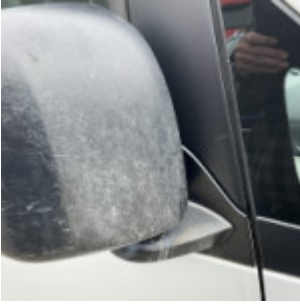
Rétroviseur droite	Mineur	Égratignure(s)

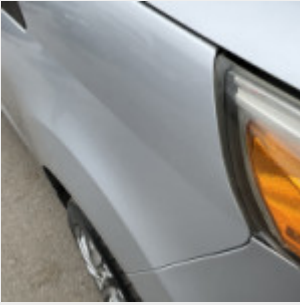
Aile avant droite	Mineur	Égratignure(s)
