Emplacement BOISBRIAND
Type d'actif Automobile
Marque / Modèle / Année SUBARU IMPREZA TOURING 2018
NIV 4S3GTAB68J1707503
Odomètre 154614 km
Nombre de clés 2

Rapport de dommages

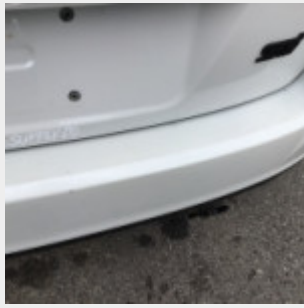
Section	Niveau de dommage	Types de dommage	Détails	Photo
Pare-chocs arrière	Majeur	Éclat de peinture

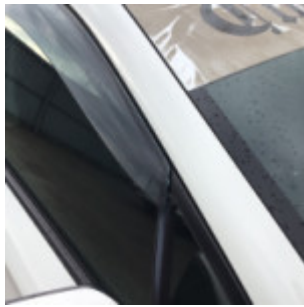
Haut de portes - côté droit	Modéré	Éclat de peinture

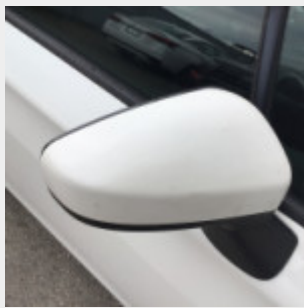
Rétroviseur droite	Modéré	Éclat de peinture, Égratignure(s)

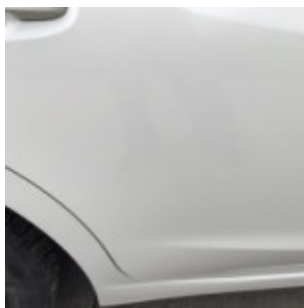
Porte arrière droite (section principale)	Mineur	Égratignure(s)
