Emplacement BOISBRIAND
Type d'actif Automobile
Marque / Modèle / Année HONDA CIVIC LX 2015
NIV 2HGFB2E41FH032232
Odomètre 207321 km
Nombre de clés 1

Rapport de dommages

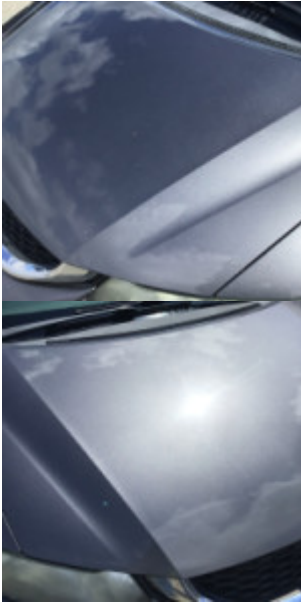
Section	Niveau de dommage	Types de dommage	Détails	Photo
Capot (centre)	Majeur	Éclat de peinture, Égratignure(s)

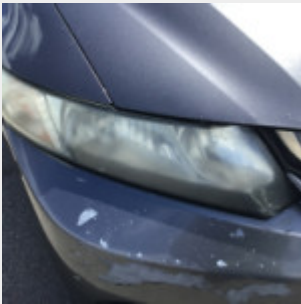
Phare avant droit	Majeur	Égratignure(s)

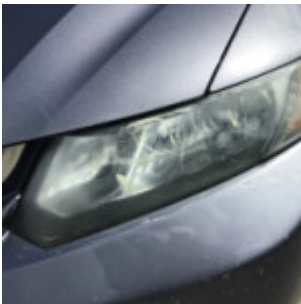
Phare avant gauche	Majeur	Égratignure(s)

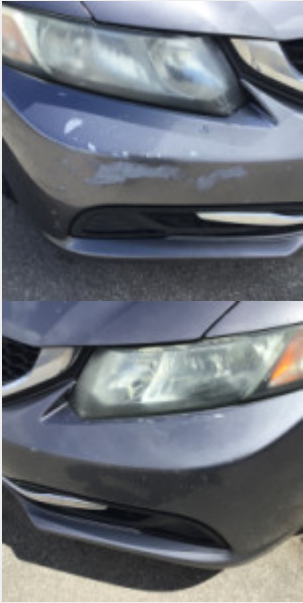
Section	Niveau de dommage	Types de dommage	Détails	Photo
Pare-chocs avant	Majeur	Éclat de peinture, Égratignure(s)

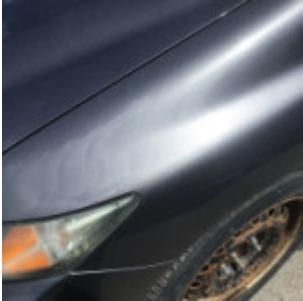
Aile avant gauche	Majeur	Éclat de peinture

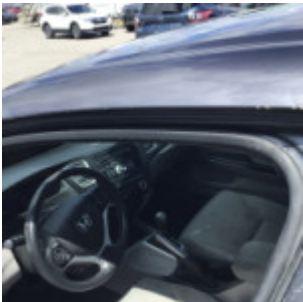
Toît	Majeur	Éclat de peinture, Égratignure(s)		 
Haut des portes - côté gauche	Majeur	Égratignure(s)

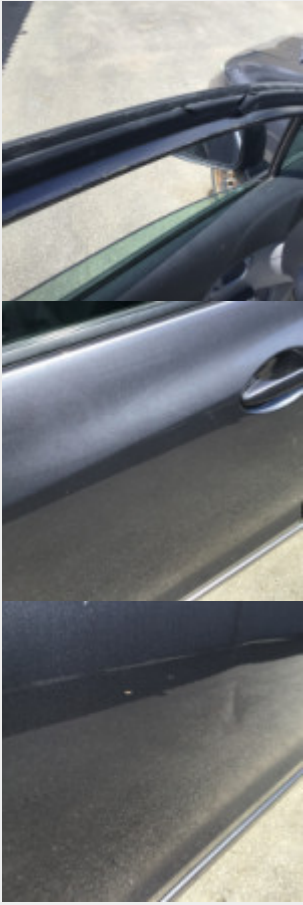
Section	Niveau de dommage	Types de dommage	Détails	Photo
Porte avant gauche (section principale)	Majeur	Bosse(s), Usure excessive, Autre, Égratignure(s)	joint intérieur porte déchirer user

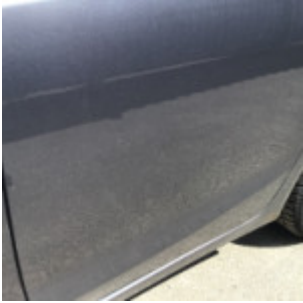
Porte arrière gauche (section principale)	Modéré	Égratignure(s)

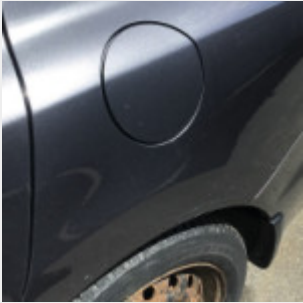
Aile arrière gauche	Majeur	Égratignure(s)

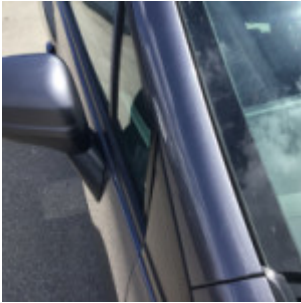
Section	Niveau de dommage	Types de dommage	Détails	Photo
Haut de portes - côté droit	Mineur	Égratignure(s)

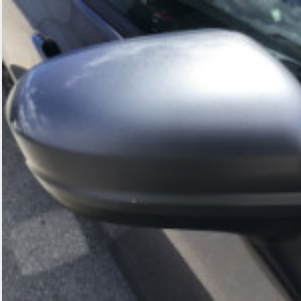
Rétroviseur droite	Majeur	Éclat de peinture

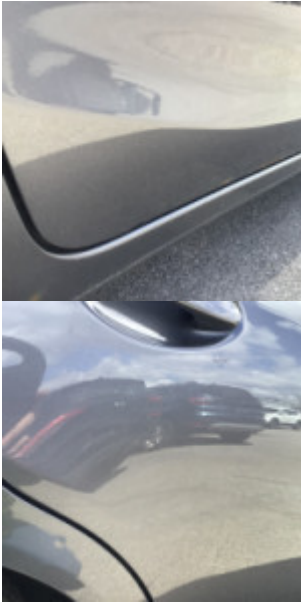
Porte arrière droite (section principale)	Majeur	Rouille, Égratignure(s)

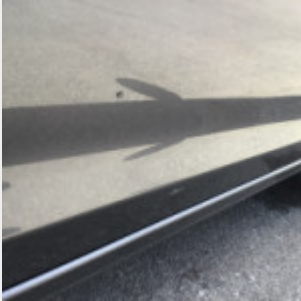
Porte avant droite (section principale)	Majeur	Égratignure(s)
