Emplacement	LÉVIS
Type d'actif	Automobile
Marque / Modèle / Année	CHEVROLET SPARK LT 2018
NIV	KL8CD6SA4JC466291
Odomètre	147838 km
Nombre de clés	1

Rapport de dommages

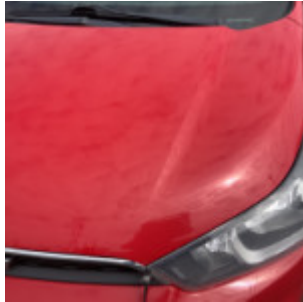
Section	Niveau de dommage	Types de dommage	Détails	Photo
Capot (côté aile gauche)	Mineur	Éclat de peinture, Égratignure(s)

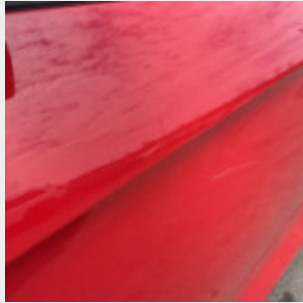
Section	Niveau de dommage	Types de dommage	Détails	Photo
Porte avant gauche (section principale)	Mineur	Égratignure(s)

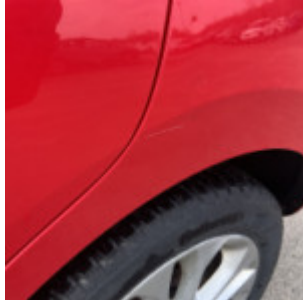
Aile arrière gauche	Mineur	Égratignure(s)

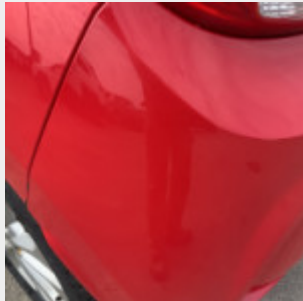
Pare-chocs arrière	Mineur	Égratignure(s)

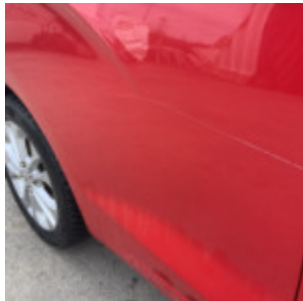
Porte arrière droite (section principale)	Modéré	Égratignure(s)
