Folio	290190
Emplacement	BOISBRIAND
Type d'actif	Tracteur de van
Marque / Modèle / Année	WESTERN STAR CNV 4900FA 2013
NIV	5KKXAF007DPFE1815
Odomètre	
Nombre de clés	2

Rapport de dommages

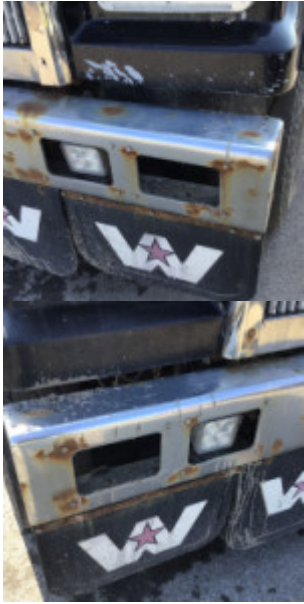
Section	Niveau de dommage	Types de dommage	Détails	Photo
Pare-chocs avant	Majeur	Rouille

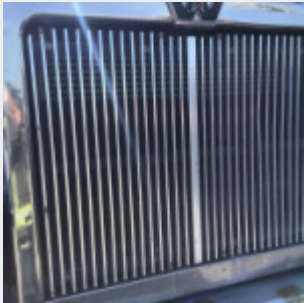
Calandre	Majeur	Bosse(s), Égratignure(s)

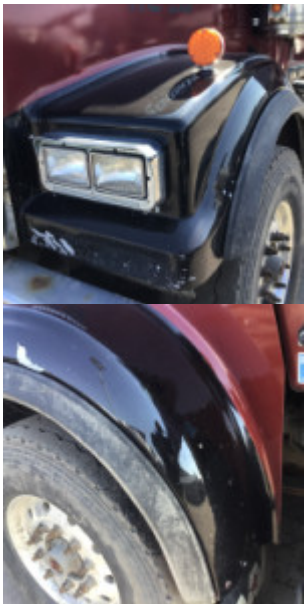
Aile avant gauche	Majeur	Éclat de peinture, Égratignure(s)

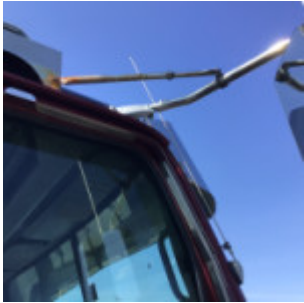
Section	Niveau de dommage	Types de dommage	Détails	Photo
Rétroviseur	Majeur	Rouille

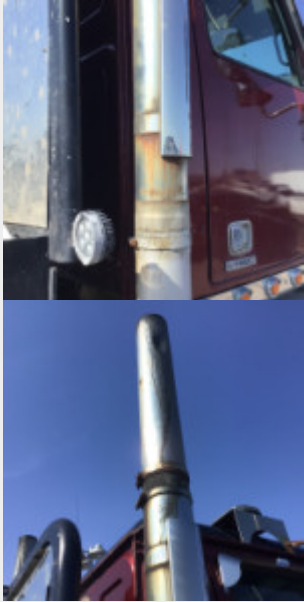
Échappement droit	Majeur	Bosse(s), Rouille

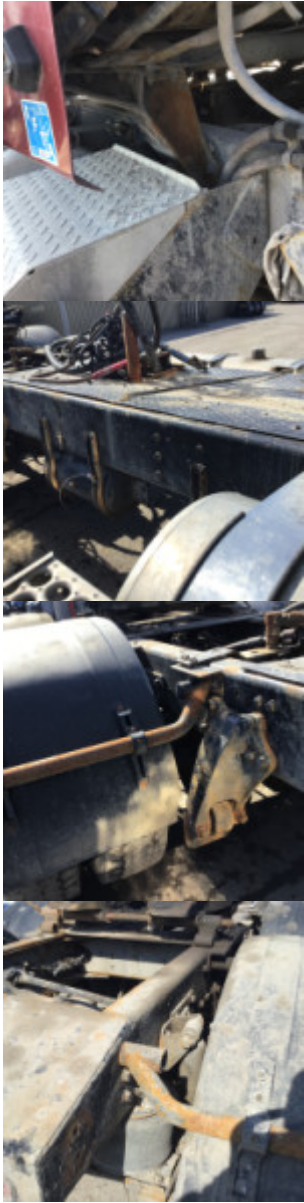
Section	Niveau de dommage	Types de dommage	Détails	Photo
Châssis section du milieu	Majeur	Rouille

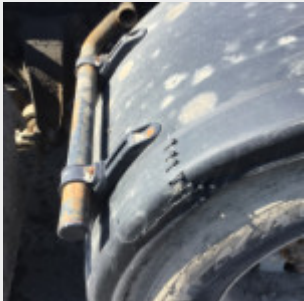
<p>The photo column contains three vertically stacked images showing significant rust and corrosion on the metal chassis components, including beams and brackets.</p>
Aile avant des roues arrières	Majeur	Bris

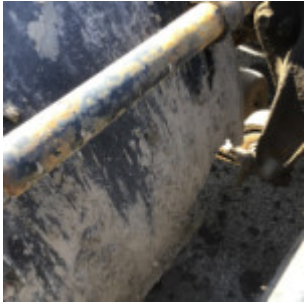
Section	Niveau de dommage	Types de dommage	Détails	Photo
Aile arrière des roues arrières	Majeur	Bris

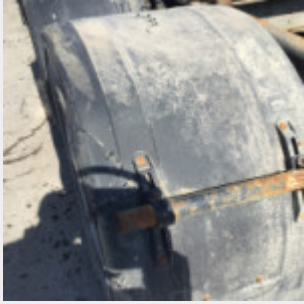
Aile arrière des roues arrières	Majeur	Bris

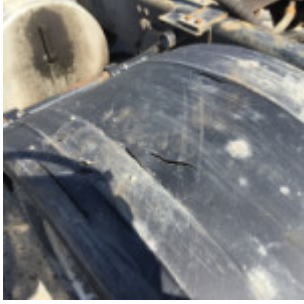
Aile avant des roues arrières	Majeur	Bris

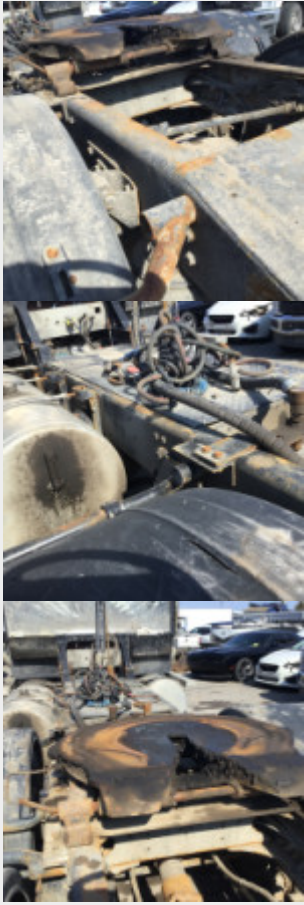
Section	Niveau de dommage	Types de dommage	Détails	Photo
Châssis section du milieu	Majeur	Rouille

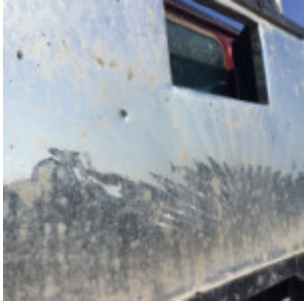
Carrosserie arrière bas	Majeur	Bosse(s), Égratignure(s)

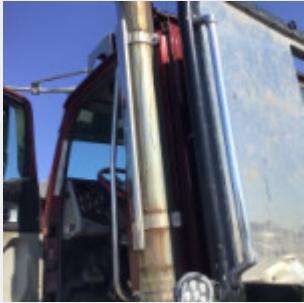
Échappement droite	Majeur	Rouille
