Folio 356600
Emplacement BOISBRIAND
Type d'actif Automobile
Marque / Modèle / Année FORD TRANSIT CONNECT XLT 2018
NIV NMOLS7F72J1370220
Odomètre 160534 km
Nombre de clés 1

Rapport de dommages

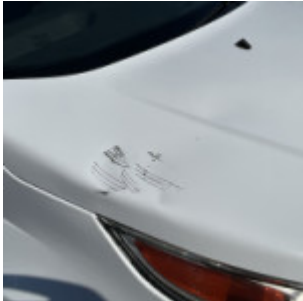
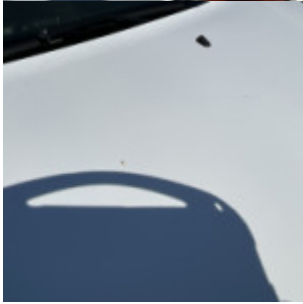
Section	Niveau de dommage	Types de dommage	Détails	Photo
Capot (centre)	Majeur	Bosse(s), Besoin d'un remplacement, Éclat de peinture, Égratignure(s)	a remplacer

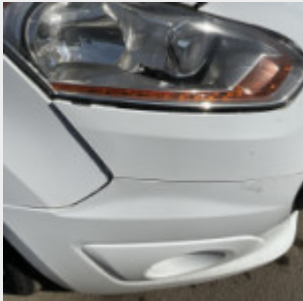
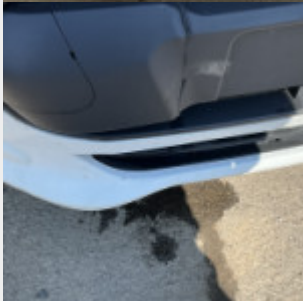
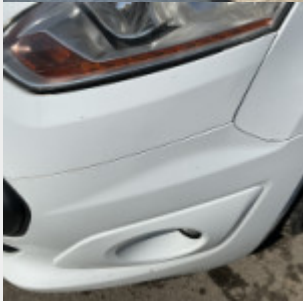
Pare-chocs avant	Majeur	Bris, Besoin d'un remplacement, Éclat de peinture, Égratignure(s)

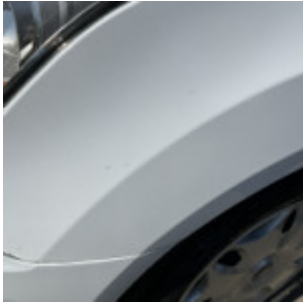
Section	Niveau de dommage	Types de dommage	Détails	Photo
Aile avant gauche	Mineur	Égratignure(s)

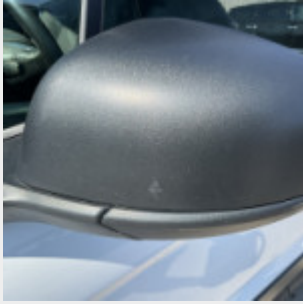
Rétroviseur gauche	Mineur	Égratignure(s)

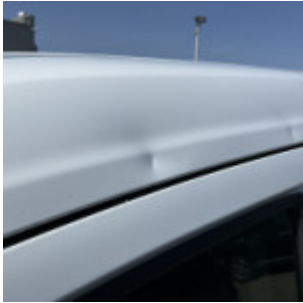
Haut des portes - côté gauche	Majeur	Bosse(s), Égratignure(s)

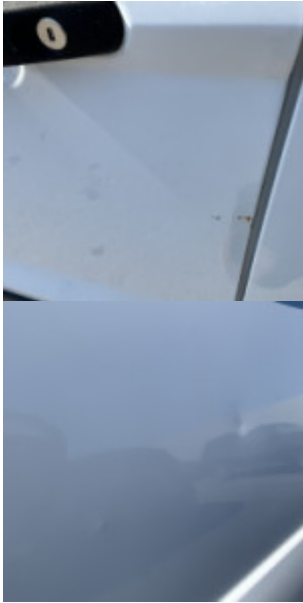
Section	Niveau de dommage	Types de dommage	Détails	Photo
Porte arrière gauche (section principale)	Modéré	Bosse(s), Égratignure(s)

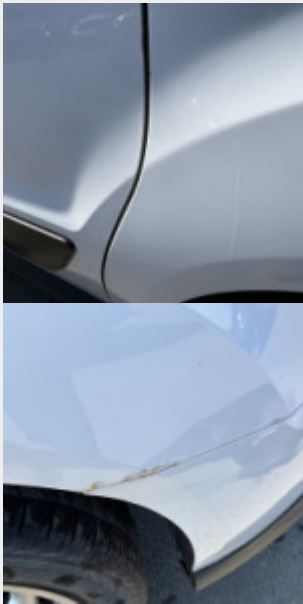
Aile arrière gauche	Majeur	Éclat de peinture, Rouille, Égratignure(s)

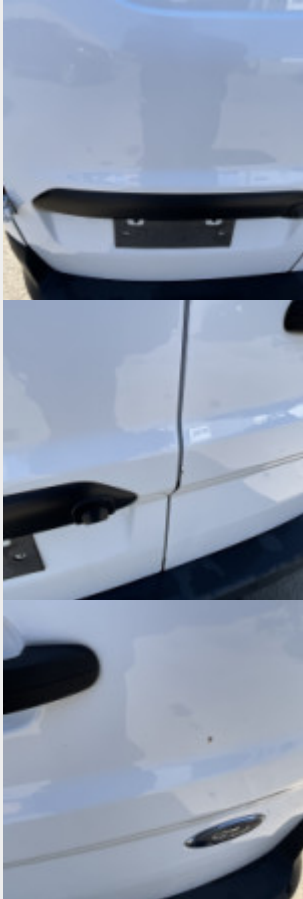
Section	Niveau de dommage	Types de dommage	Détails	Photo
Pare-chocs arrière	Mineur	Égratignure(s)		 
Arrière	Modéré	Éclat de peinture, Rouille, Égratignure(s)

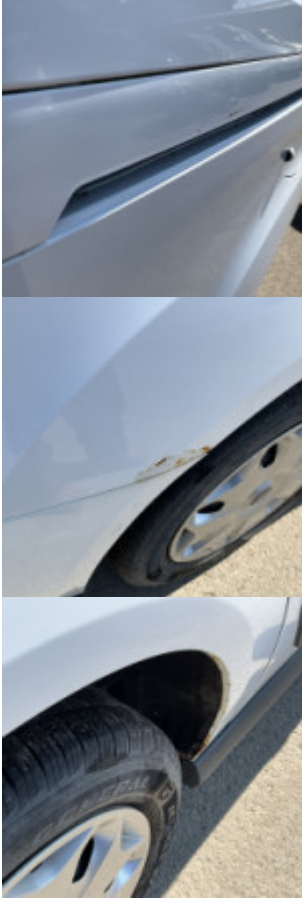
Section	Niveau de dommage	Types de dommage	Détails	Photo
Aile arrière droite	Majeur	Éclat de peinture, Rouille, Égratignure(s)

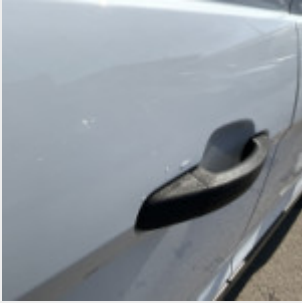
Porte arrière droite (section principale)	Mineur	Égratignure(s)

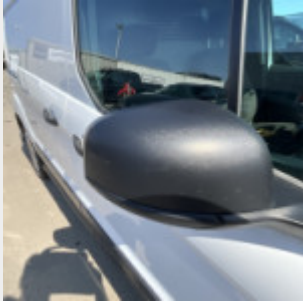
Section	Niveau de dommage	Types de dommage	Détails	Photo
Porte avant droite (section principale)	Mineur	Égratignure(s)		 
Rétroviseur droite	Mineur	Égratignure(s)
