Emplacement LÉVIS
Type d'actif Automobile
Marque / Modèle / Année KIA SORENTO LX + 2021
NIV 5XYRGDLC0MG010172
Odomètre 101015 km
Nombre de clés 2

Rapport de dommages

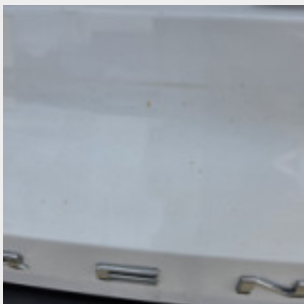
Section	Niveau de dommage	Types de dommage	Détails	Photo
Pare-chocs avant	Mineur	Éclat de peinture, Retouche de peinture, Égratignure(s)		 
Porte avant gauche (section principale)	Mineur	Éclat de peinture, Rouille		 
Porte arrière gauche (section principale)	Mineur	Éclat de peinture		 
Arrière	Mineur	Rouille

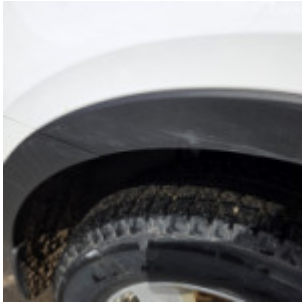
Section	Niveau de dommage	Types de dommage	Détails	Photo
Aile arrière droite	Mineur	Égratignure(s)

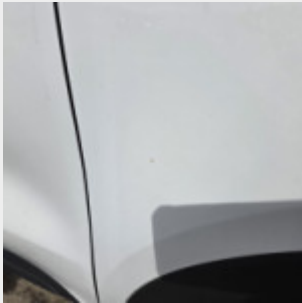
Aile avant droite	Mineur	Rouille, Égratignure(s)
