Emplacement	LÉVIS
Type d'actif	Automobile
Marque / Modèle / Année	VOLKSWAGEN GOLF GTI 380 AUTOBAHN 2024
NIV	WVWWA7CDXRW135575
Odomètre	44280 km
Nombre de clés	2
Accessoires	4 mags avec pneus 4 saison

Rapport de dommages

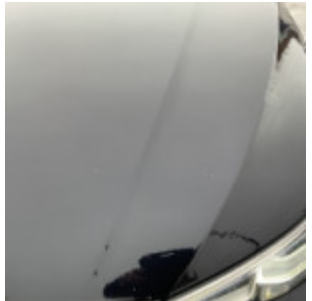
Section	Niveau de dommage	Types de dommage	Détails	Photo
Capot (côté aile gauche)	Mineur	Éclat de peinture, Égratignure(s)

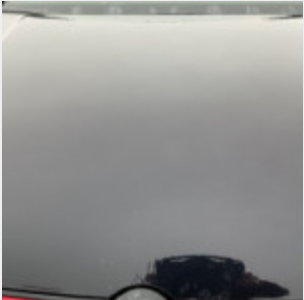
Section	Niveau de dommage	Types de dommage	Détails	Photo
Capot (centre)	Mineur	Éclat de peinture, Égratignure(s)

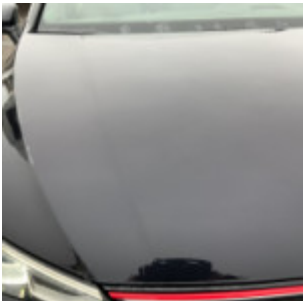
Capot (côté aile droite)	Mineur	Éclat de peinture, Égratignure(s)

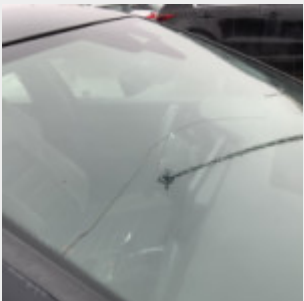
Pare-brise avant	Majeur	Bris
