Emplacement	LÉVIS
Type d'actif	Automobile
Marque / Modèle / Année	HONDA CR-V EX-L 2015
NIV	2HKRM4H76FH129991
Odomètre	157765 km
Nombre de clés	1

Rapport de dommages

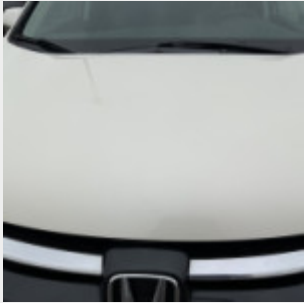
Section	Niveau de dommage	Types de dommage	Détails	Photo
Capot (centre)	Mineur	Éclat de peinture, Égratignure(s)

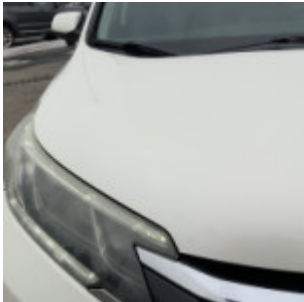
Capot (côté aile droite)	Mineur	Éclat de peinture, Égratignure(s)

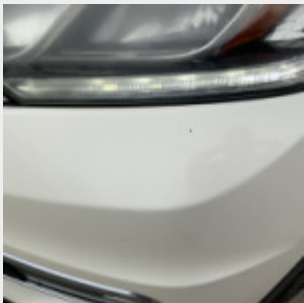
Pare-chocs avant	Mineur	Éclat de peinture

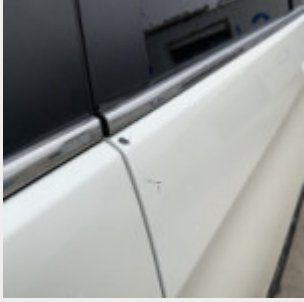
Section	Niveau de dommage	Types de dommage	Détails	Photo
Porte arrière gauche (section principale)	Mineur	Éclat de peinture, Égratignure(s)

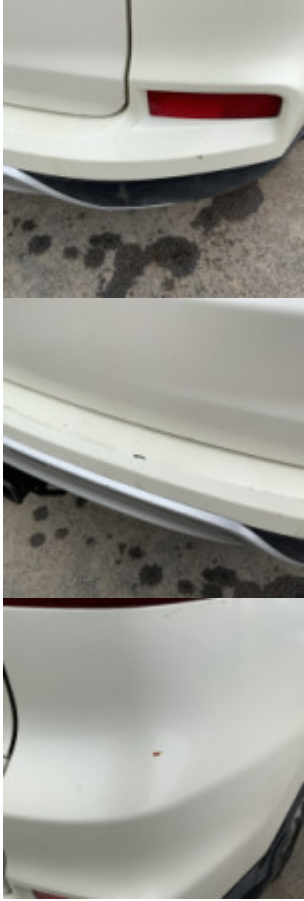
Pare-chocs arrière	Mineur	Égratignure(s)

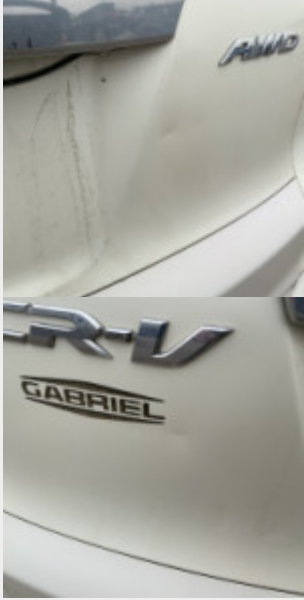
Section	Niveau de dommage	Types de dommage	Détails	Photo
Arrière	Modéré	Bosse(s), Égratignure(s)
