Emplacement BOISBRIAND
Type d'actif Automobile
Marque / Modèle / Année KIA SOUL EX 2018
NIV KNDJP3A52J7523833
Odomètre 137872 km
Nombre de clés 1

Rapport de dommages

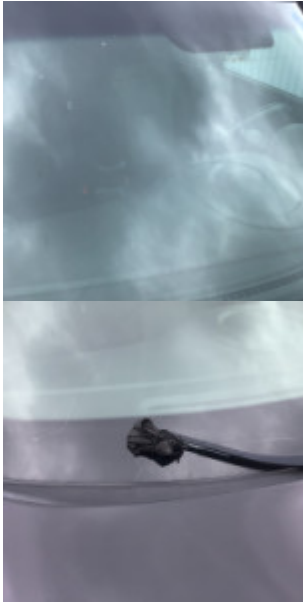
| Section | Niveau de dommage | Types de dommage | Détails | Photo |
|---|---|---|---|--|
| Pare-brise avant | Majeur | Bris, Besoin d'un remplacement | essuie glace manquant cote passager | |

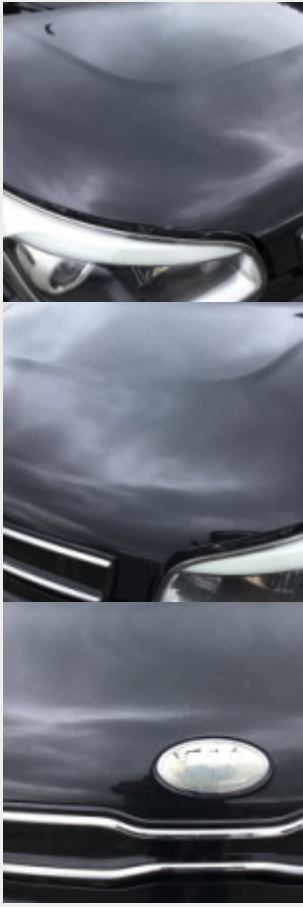
| Section | Niveau de dommage | Types de dommage | Détails | Photo |
|---|---|---|---|--|
| Capot (centre) | Majeur | Autre, Éclat de peinture | le signe KIA effacer usure | |

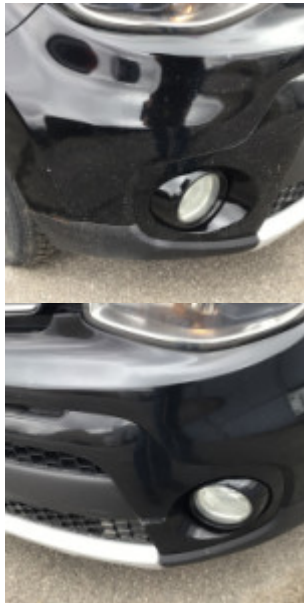
| Section | Niveau de dommage | Types de dommage | Détails | Photo |
|---|---|---|---|--|
| Pare-chocs avant | Majeur | Éclat de peinture | | |

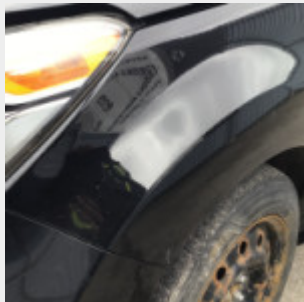
| Section | Niveau de dommage | Types de dommage | Détails | Photo |
|---|---|---|---|--|
| Aile avant gauche | Majeur | Éclat de peinture | | |

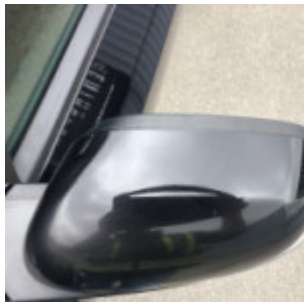
| Section | Niveau de dommage | Types de dommage | Détails | Photo |
|---|---|---|---|--|
| Rétroviseur gauche | Majeur | Éclat de peinture, Égratignure(s) | | |

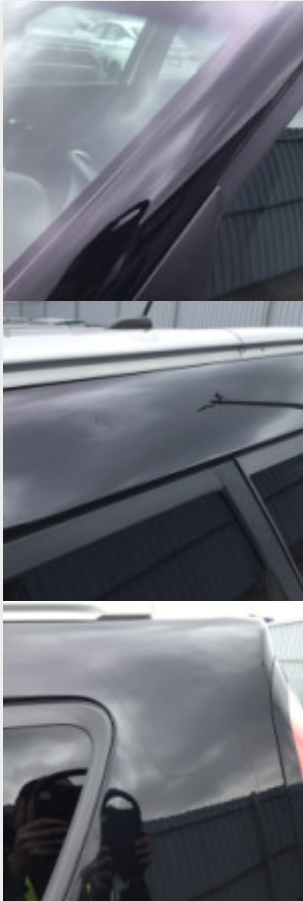
| Section | Niveau de dommage | Types de dommage | Détails | Photo |
|---|---|---|---|--|
| Haut des portes - côté gauche | Majeur | Égratignure(s) | | |

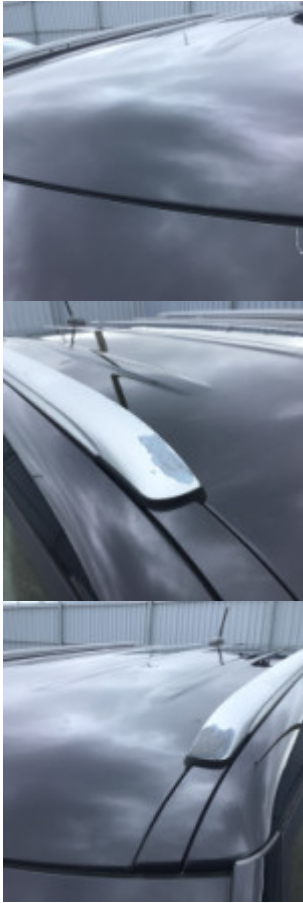
| Section | Niveau de dommage | Types de dommage | Détails | Photo |
|---|---|---|---|---|
| Toît | Majeur | Autre, Éclat de peinture | le rack user | |

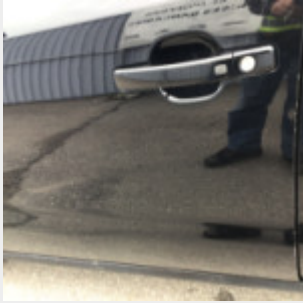
| Section | Niveau de dommage | Types de dommage | Détails | Photo |
|---|---|---|---|---|
| Porte avant gauche (section principale) | Majeur | Égratignure(s) | | |

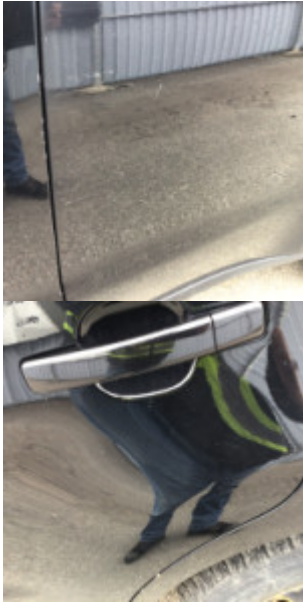
| Section | Niveau de dommage | Types de dommage | Détails | Photo |
|---|---|--|---|---|
| Porte arrière gauche (section principale) | Majeur | Éclat de peinture, Égratignure(s) | | |

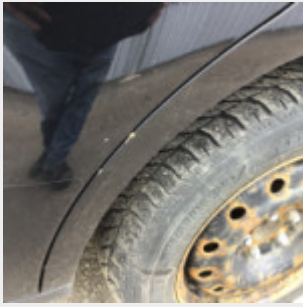
| Section | Niveau de dommage | Types de dommage | Détails | Photo |
|---|---|--|---|---|
| Aile arrière gauche | Majeur | Égratignure(s) | | |

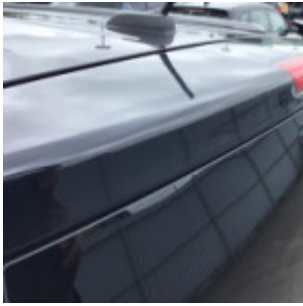
| Section | Niveau de dommage | Types de dommage | Détails | Photo |
|---|---|--|---|---|
| Valise | Majeur | Éclat de peinture | | |

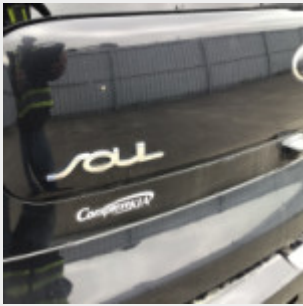
| Section | Niveau de dommage | Types de dommage | Détails | Photo |
|---|---|--|---|---|
| Arrière | Majeur | Éclat de peinture, Rouille, Égratignure(s) | | |

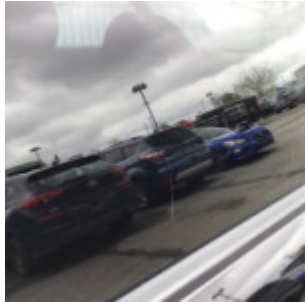
| Section | Niveau de dommage | Types de dommage | Détails | Photo |
|---|---|---|---|--|
| Fenêtre arrière droite | Majeur | Égratignure(s) | | |

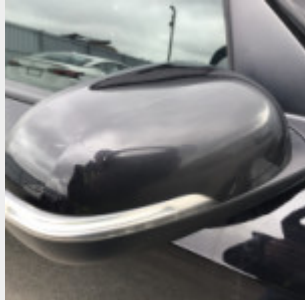
| Section | Niveau de dommage | Types de dommage | Détails | Photo |
|---|---|---|---|--|
| Rétroviseur droite | Majeur | Éclat de peinture, Égratignure(s) | | |

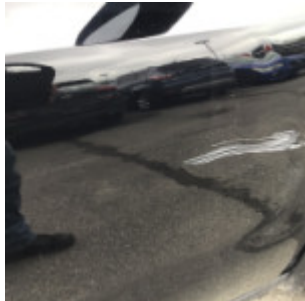
| Section | Niveau de dommage | Types de dommage | Détails | Photo |
|---|---|---|---|--|
| Porte avant droite (section principale) | Majeur | Égratignure(s) | | |

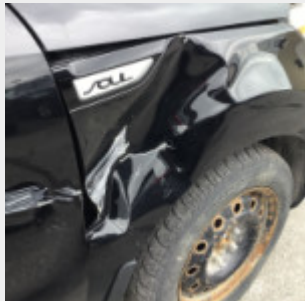
| Section | Niveau de dommage | Types de dommage | Détails | Photo |
|---|---|---|---|--|
| Aile avant droite | Majeur | Bosse(s), Besoin d'un remplacement | | |
