**Emplacement** LÉVIS  
**Type d'actif** Automobile  
**Marque / Modèle / Année** HYUNDAI ELANTRA 2016  
**NIV** 5NPDH4AE7GH658908  
**Odomètre** 184440 km  
**Nombre de clés** 1

**Rapport de dommages**

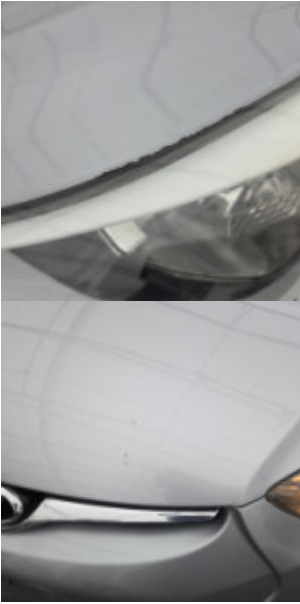
Section	Niveau de dommage	Types de dommage	Détails	Photo
Capot (côté aile gauche)	Modéré	Rouille, Égratignure(s)

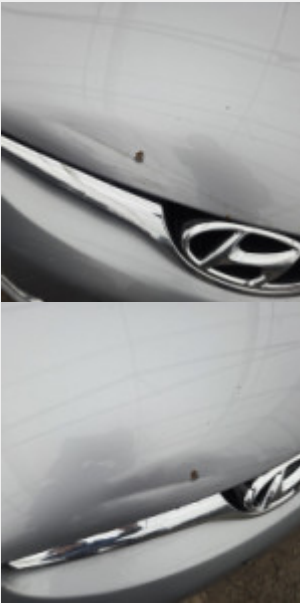
Capot (centre)	Modéré	Bosse(s), Rouille, Égratignure(s)

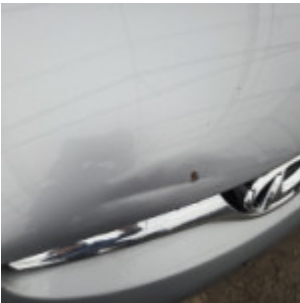
Capot (côté aile droite)	Modéré	Bosse(s), Rouille, Égratignure(s)

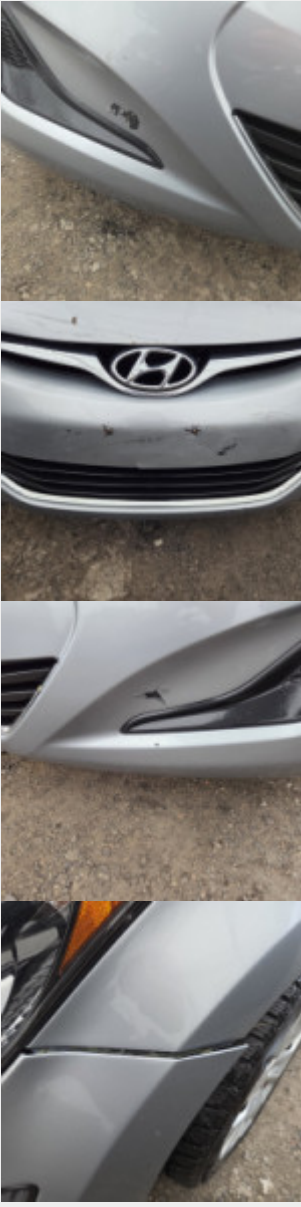
Section	Niveau de dommage	Types de dommage	Détails	Photo
Pare-chocs avant	Majeur	Bris, Éclat de peinture, Retouche de peinture, Égratignure(s)

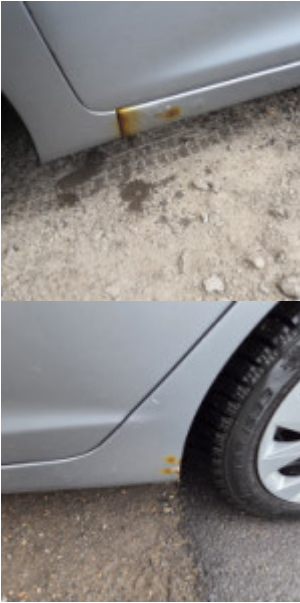
Section	Niveau de dommage	Types de dommage	Détails	Photo
Jupe gauche	Majeur	Rouille

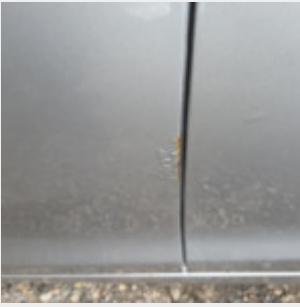
Porte avant gauche (section principale)	Modéré	Rouille

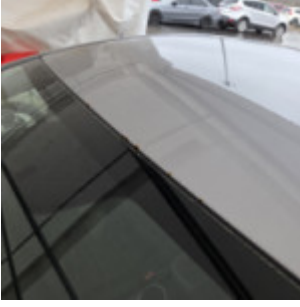
Toît	Modéré	Rouille

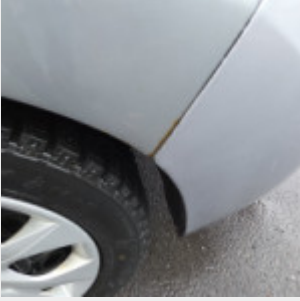
Aile arrière gauche	Mineur	Rouille

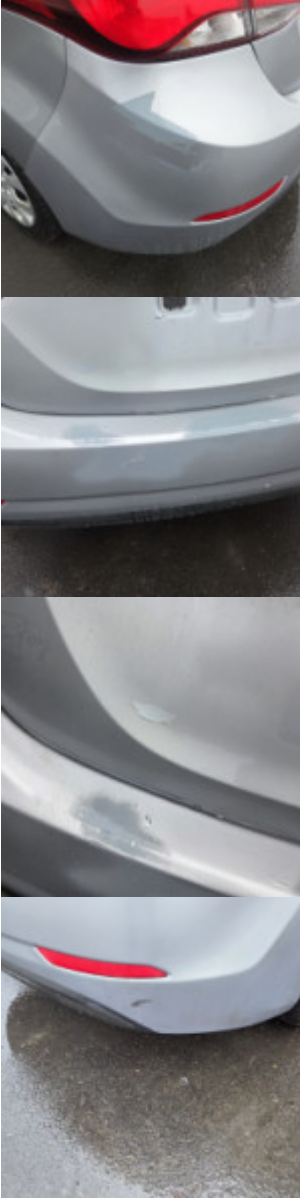
Section	Niveau de dommage	Types de dommage	Détails	Photo
Pare-chocs arrière	Majeur	Retouche de peinture, Égratignure(s), Taches

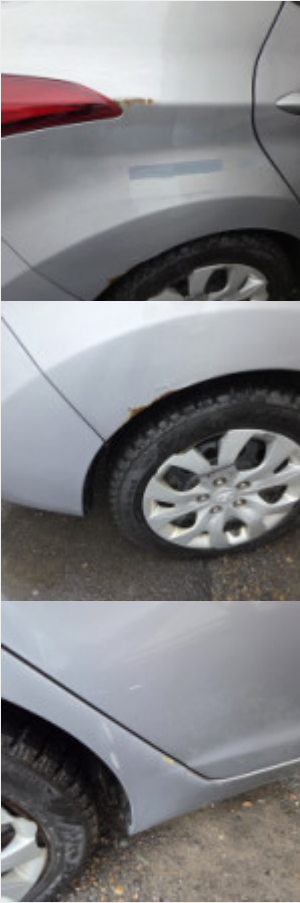
Section	Niveau de dommage	Types de dommage	Détails	Photo
Aile arrière droite	Majeur	Bosse(s), Retouche de peinture, Rouille

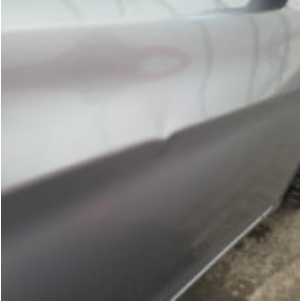
Porte arrière droite (section principale)	Modéré	Bosse(s)

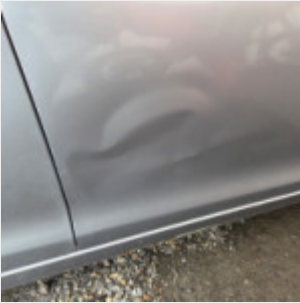
Porte avant droite (section principale)	Majeur	Bosse(s)

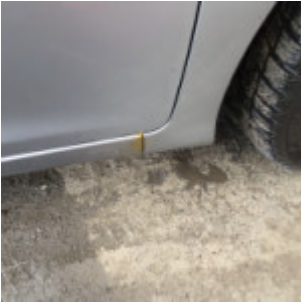
Section	Niveau de dommage	Types de dommage	Détails	Photo
Jupe droite	Modéré	Rouille

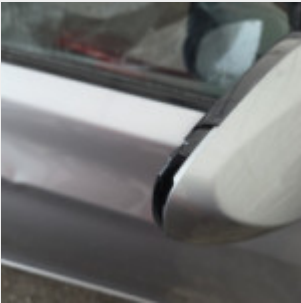
Rétroviseur droite	Modéré	Cassure
