Emplacement	LÉVIS
Type d'actif	Automobile
Marque / Modèle / Année	AUDI A3 2.0T KOMFORT 2017
NIV	WAUAUGFF0H1047299
Odomètre	125709 km
Nombre de clés	2

Rapport de dommages

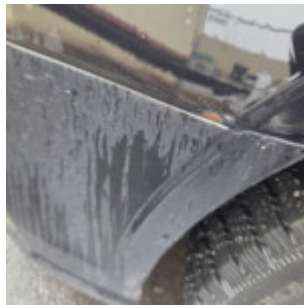
Section	Niveau de dommage	Types de dommage	Détails	Photo
Capot (côté aile droite)	Mineur	Éclat de peinture, Égratignure(s)		 
Aile avant gauche	Mineur	Rouille

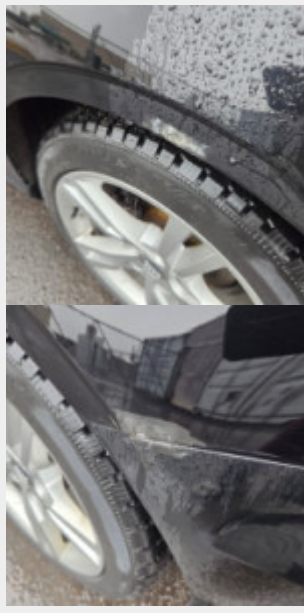
Aile arrière gauche	Modéré	Retouche de peinture, Rouille

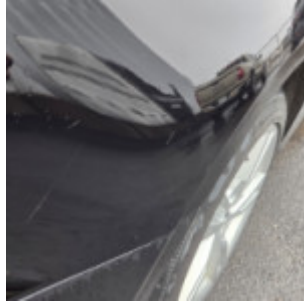
Aile arrière droite	Mineur	Égratignure(s)
