Emplacement	LÉVIS
Type d'actif	Automobile
Marque / Modèle / Année	KIA SOUL LX 2016
NIV	KNDJN2A21G7872710
Odomètre	191018 km
Nombre de clés	2

Rapport de dommages

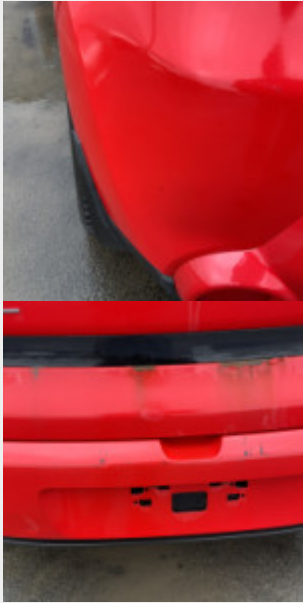
Section	Niveau de dommage	Types de dommage	Détails	Photo
Pare-chocs arrière	Modéré	Égratignure(s)

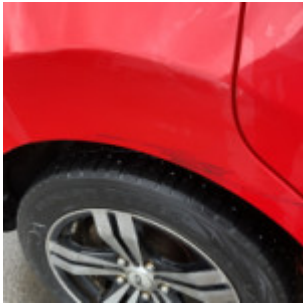
Aile arrière droite	Modéré	Égratignure(s)

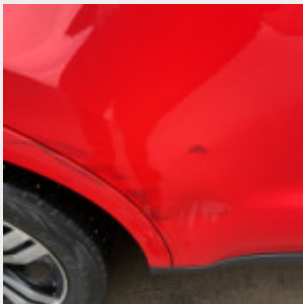
Porte arrière droite (section principale)	Modéré	Égratignure(s)

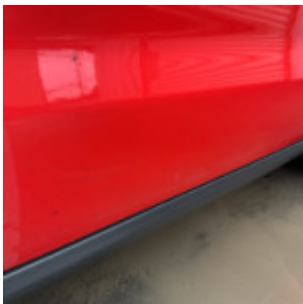
Porte avant droite (section principale)	Mineur	Égratignure(s)

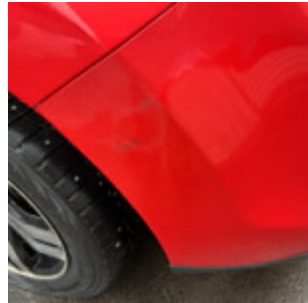
Section	Niveau de dommage	Types de dommage	Détails	Photo
Pneu avant droit	Majeur	Besoin d'un remplacement, Autre		 
Pare-chocs avant	Mineur	Égratignure(s)
