<b>Emplacement</b>	LÉVIS
<b>Type d'actif</b>	Automobile
<b>Marque / Modèle / Année</b>	HYUNDAI KONA PREFERRED 2021
<b>NIV</b>	KM8K2CAA7MU683319
<b>Odomètre</b>	92986 km
<b>Nombre de clés</b>	1

**Rapport de dommages**

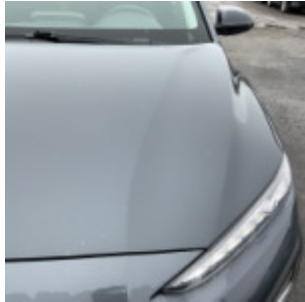
Section	Niveau de dommage	Types de dommage	Détails	Photo
Capot (côté aile gauche)	Mineur	Éclat de peinture, Égratignure(s)

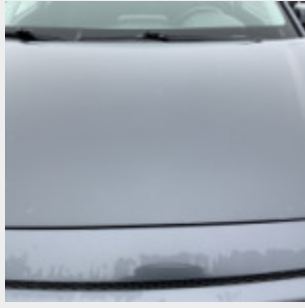
Section	Niveau de dommage	Types de dommage	Détails	Photo
Capot (centre)	Mineur	Éclat de peinture, Égratignure(s)

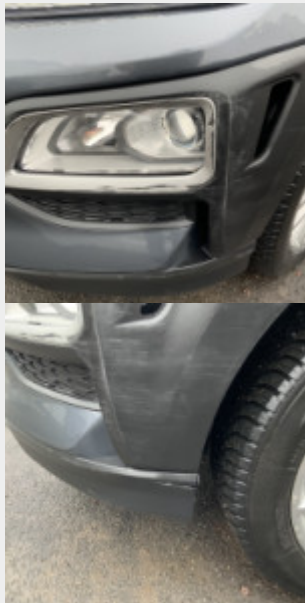
Capot (côté aile droite)	Mineur	Éclat de peinture, Égratignure(s)		 
Pare-chocs avant	Modéré	Bris, Égratignure(s)

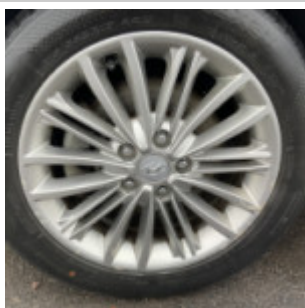
Jante avant gauche	Modéré	Égratignure(s)

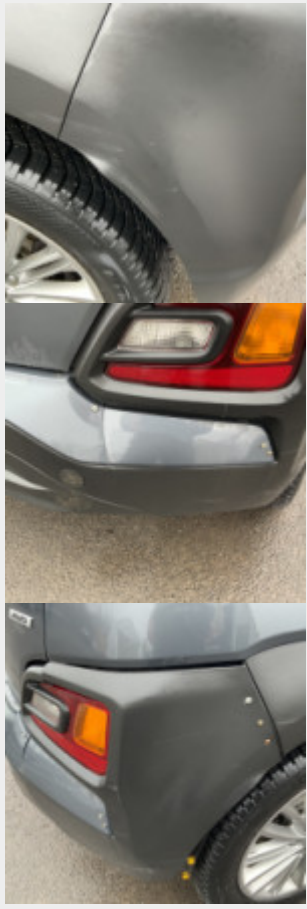
Section	Niveau de dommage	Types de dommage	Détails	Photo
Pare-chocs arrière	Modéré	Bris, Égratignure(s)

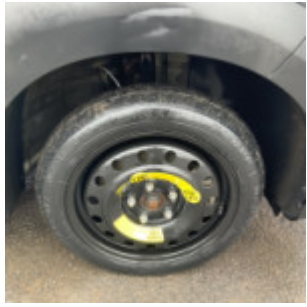
Jante avant droite	Modéré	Autre	roue de secours
