**Emplacement** BOISBRIAND  
**Type d'actif** Automobile  
**Marque / Modèle / Année** MAZDA CX-5 GT 2018  
**NIV** JM3KFBDM6J0387050  
**Odomètre** 104697 km  
**Nombre de clés** 2

**Rapport de dommages**

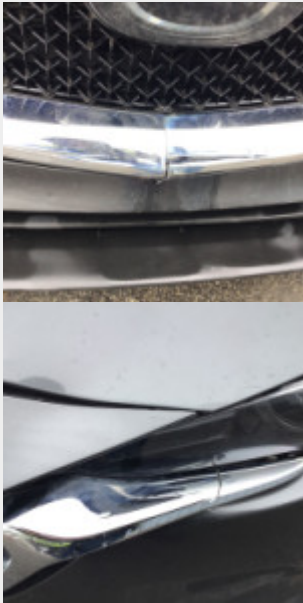
Section	Niveau de dommage	Types de dommage	Détails	Photo
Capot (côté aile gauche)	Majeur	Bosse(s)		 
Grille avant	Majeur	Bris

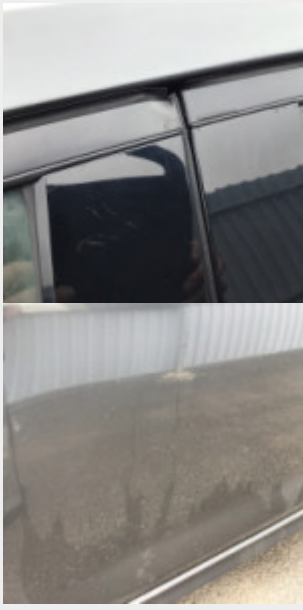
Section	Niveau de dommage	Types de dommage	Détails	Photo
Porte avant gauche (section principale)	Majeur	Autre, Égratignure(s)	AU COIN LA PORTE PLIER

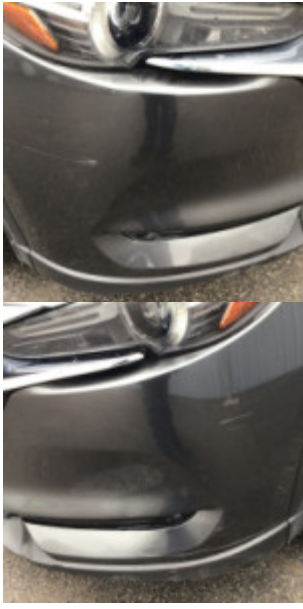
Pare-chocs avant	Majeur	Égratignure(s)

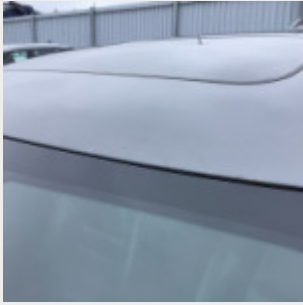
Toit	Majeur	Éclat de peinture

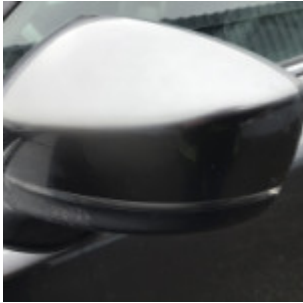
Section	Niveau de dommage	Types de dommage	Détails	Photo
Rétroviseur gauche	Modéré	Éclat de peinture, Égratignure(s)

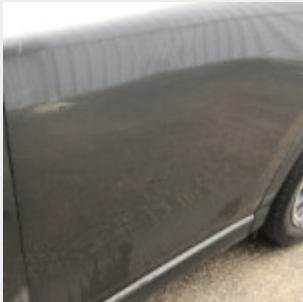
Porte arrière gauche (section principale)	Modéré	Éclat de peinture, Égratignure(s)

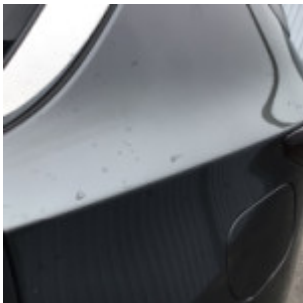
Aile arrière gauche	Mineur	Égratignure(s)

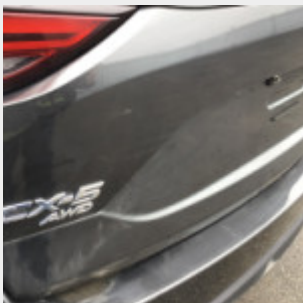
Arrière	Mineur	Égratignure(s)

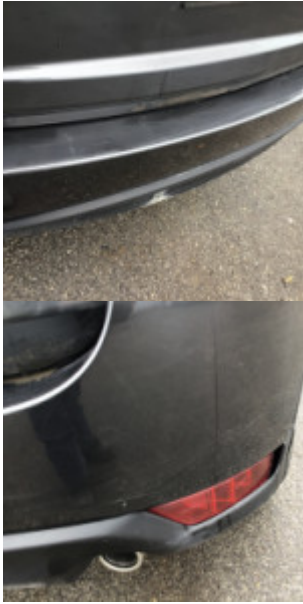
Section	Niveau de dommage	Types de dommage	Détails	Photo
Pare-chocs arrière	Majeur	Égratignure(s)

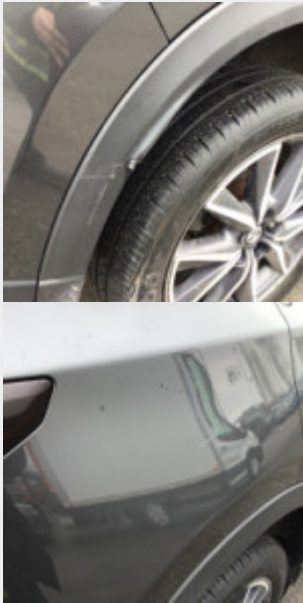
Aile arrière droite	Majeur	Bris, Égratignure(s)

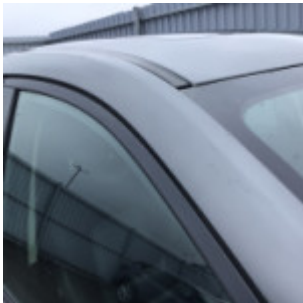
Haut de portes - côté droit	Mineur	Égratignure(s)

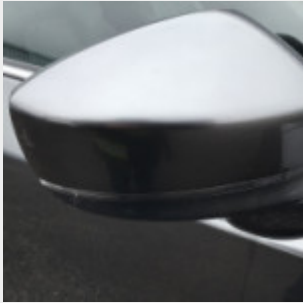
Section	Niveau de dommage	Types de dommage	Détails	Photo
Rétroviseur droite	Mineur	Éclat de peinture, Égratignure(s)
