<b>Emplacement</b>	BOISBRIAND
<b>Type d'actif</b>	Remorque utilitaire
<b>Marque / Modèle / Année</b>	HIGH COUNTRY EXPRESS 2019
<b>NIV</b>	5WFBE14214W087184
<b>Odomètre</b>	
<b>Nombre de clés</b>	0

**Rapport de dommages**

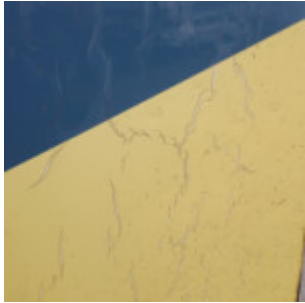
Section	Niveau de dommage	Types de dommage	Détails	Photo
Panneau avant gauche	Majeur	Éclat de peinture, Égratignure(s)

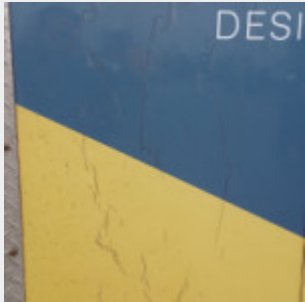
Panneau avant droite	Majeur	Éclat de peinture, Égratignure(s)

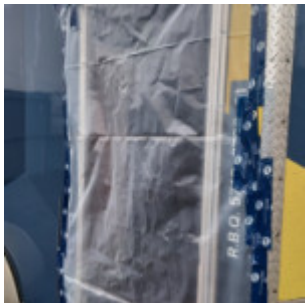
Porte latérale	Majeur	Manquant

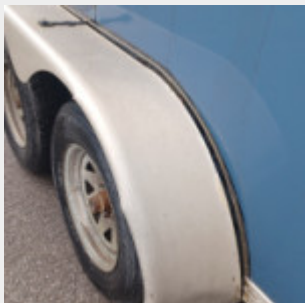
Contour de l'aile droite	Majeur	Défectuosité, Bosse(s)

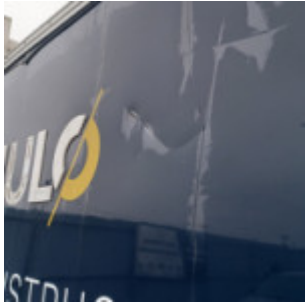
Section	Niveau de dommage	Types de dommage	Détails	Photo
Panneau milieu droite	Majeur	Bosse(s), Égratignure(s)

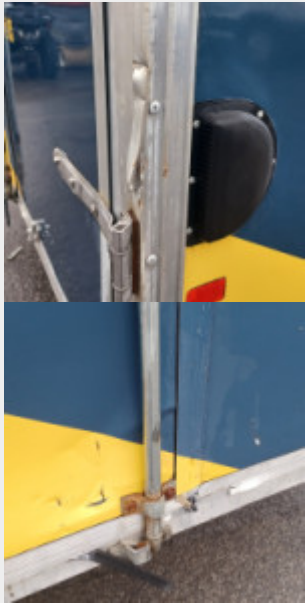
Panneau arrière	Majeur	Cassure

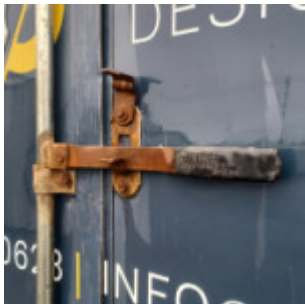
Porte arrière droite	Majeur	Rouille, Égratignure(s)	Porte très loose

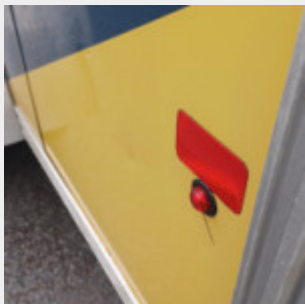
Panneau arrière gauche	Modéré	Bosse(s), Égratignure(s)

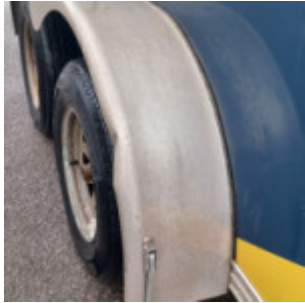
Section	Niveau de dommage	Types de dommage	Détails	Photo
Contour de l'aile gauche	Modéré	Bosse(s)

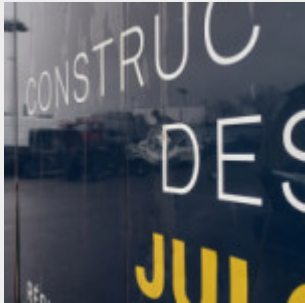
Panneau devant gauche	Modéré	Bosse(s), Égratignure(s)
