Emplacement BOISBRIAND
Type d'actif Automobile
Marque / Modèle / Année NISSAN QASHQAI S 2023
NIV JN1BJ1AW8PW111372
Odomètre 34382 km
Nombre de clés 2

Rapport de dommages

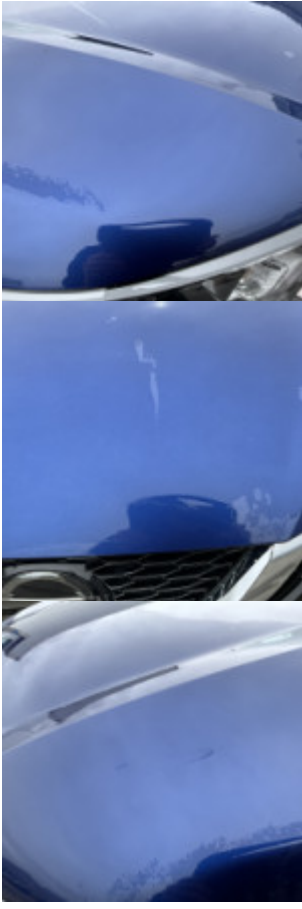
Section	Niveau de dommage	Types de dommage	Détails	Photo
Capot (centre)	Mineur	Égratignure(s)

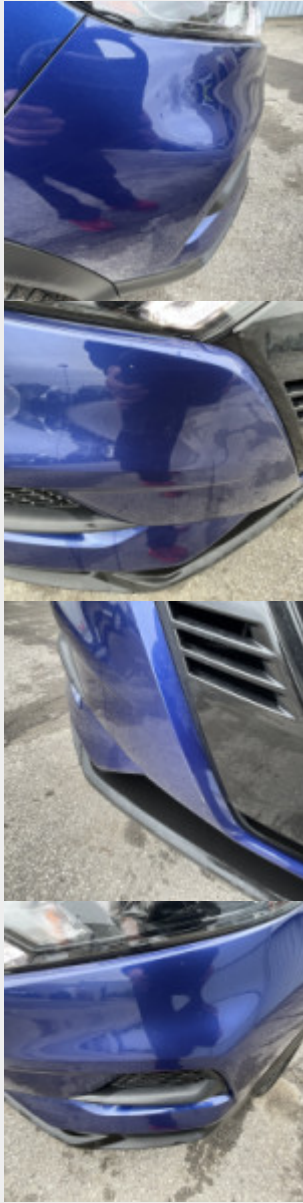
Section	Niveau de dommage	Types de dommage	Détails	Photo
Pare-chocs avant	Mineur	Égratignure(s)

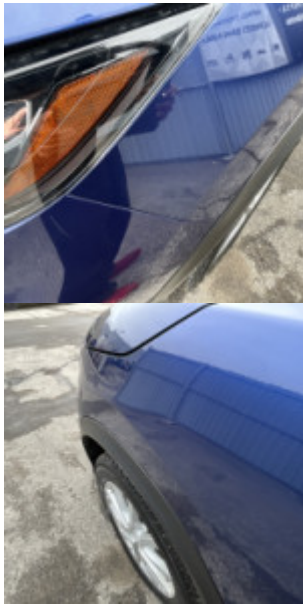
Section	Niveau de dommage	Types de dommage	Détails	Photo
Aile avant gauche	Mineur	Égratignure(s)

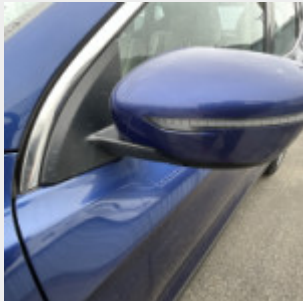
Rétroviseur gauche	Mineur	Égratignure(s)

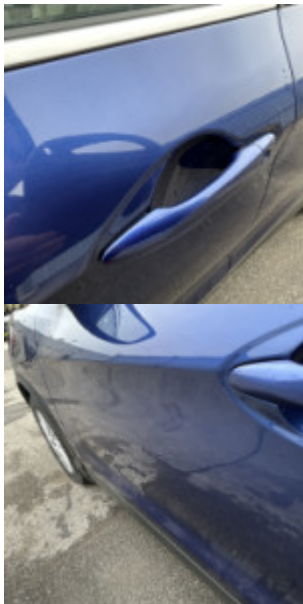
Porte avant gauche (section principale)	Mineur	Égratignure(s)

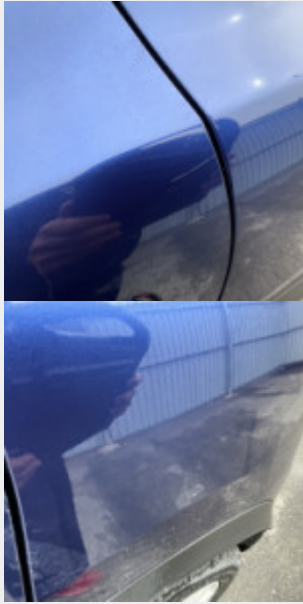
Section	Niveau de dommage	Types de dommage	Détails	Photo
Porte arrière gauche (section principale)	Mineur	Égratignure(s)

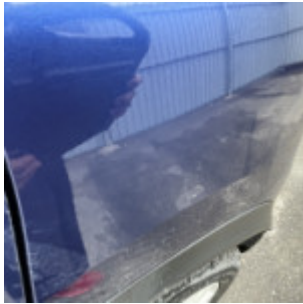
Aile arrière gauche	Mineur	Égratignure(s)

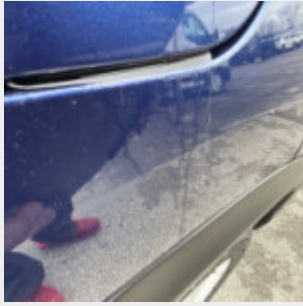
Section	Niveau de dommage	Types de dommage	Détails	Photo
Aile arrière droite	Mineur	Égratignure(s)

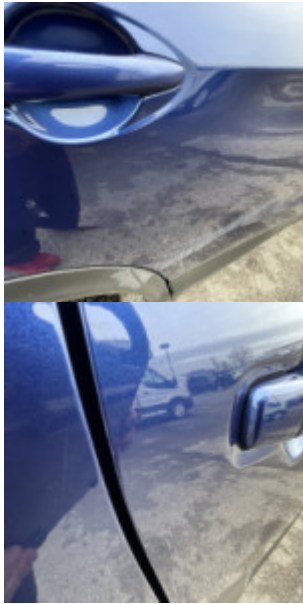
Porte arrière droite (section principale)	Mineur	Égratignure(s)

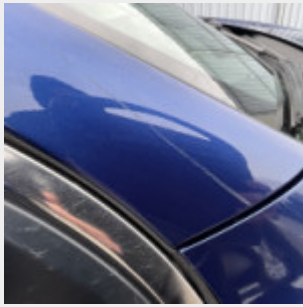
Section	Niveau de dommage	Types de dommage	Détails	Photo
Porte avant droite (section principale)	Mineur	Égratignure(s)		 
Aile avant droite	Mineur	Égratignure(s)		 
Haut de portes - côté droit	Mineur	Égratignure(s)

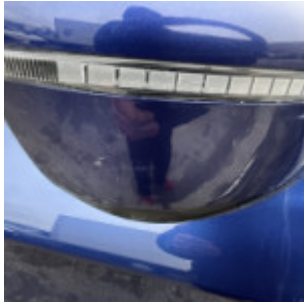
Section	Niveau de dommage	Types de dommage	Détails	Photo
Rétroviseur droite	Mineur	Égratignure(s)

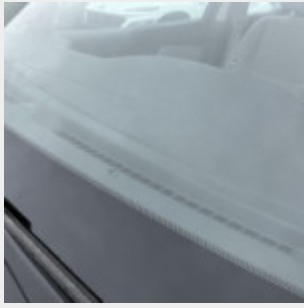
Pare-brise avant	Majeur	Cassure, Besoin d'un remplacement
