<b>Emplacement</b>	BOISBRIAND
<b>Type d'actif</b>	Automobile
<b>Marque / Modèle / Année</b>	FORD ESCAPE TITANIUM 2017
<b>NIV</b>	1FMCU9J93HUA33755
<b>Odomètre</b>	80460 km
<b>Nombre de clés</b>	2

**Rapport de dommages**

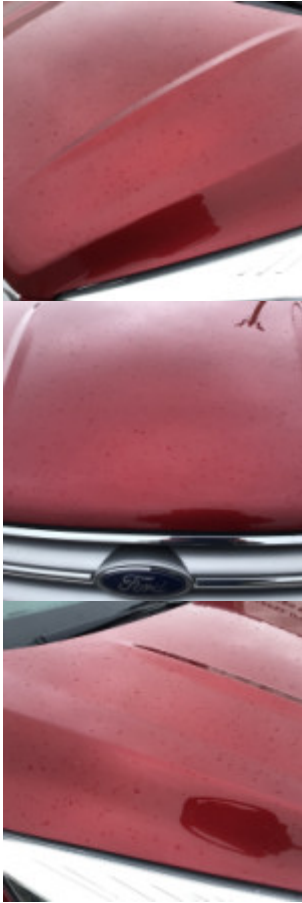
Section	Niveau de dommage	Types de dommage	Détails	Photo
Capot (centre)	Majeur	Éclat de peinture

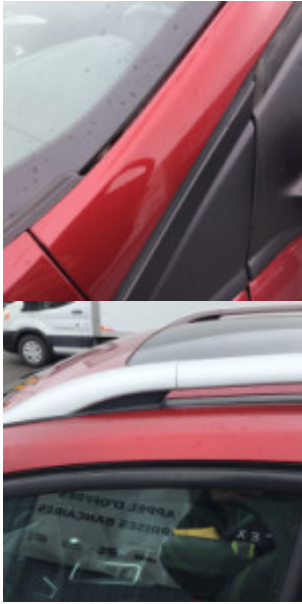
Section	Niveau de dommage	Types de dommage	Détails	Photo
Haut des portes - côté gauche	Mineur	Éclat de peinture, Égratignure(s)

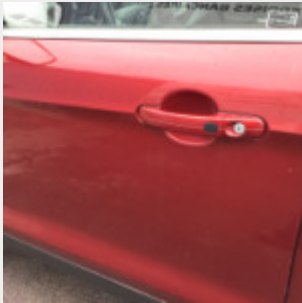
Porte avant gauche (section principale)	Mineur

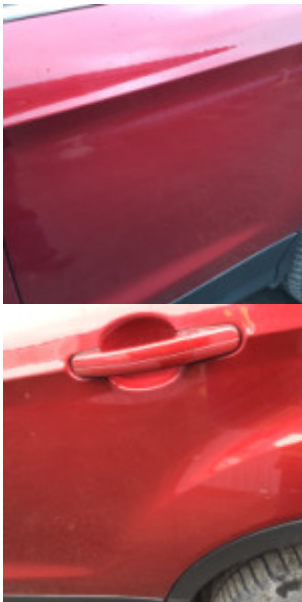
Porte arrière gauche (section principale)	Majeur	Éclat de peinture, Égratignure(s)

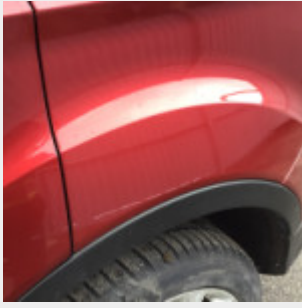
Section	Niveau de dommage	Types de dommage	Détails	Photo
Aile arrière gauche	Majeur	Égratignure(s)

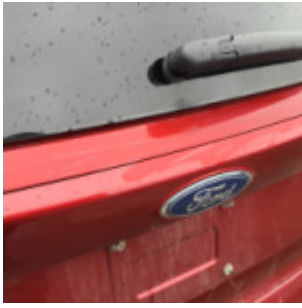
Arrière	Modéré	Éclat de peinture, Égratignure(s)

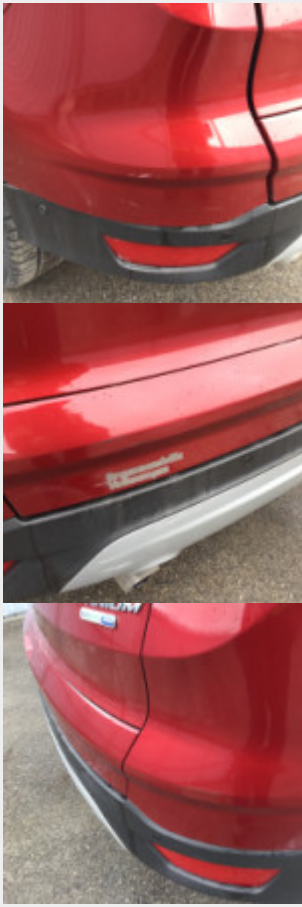
Pare-chocs arrière	Majeur	Éclat de peinture, Égratignure(s)

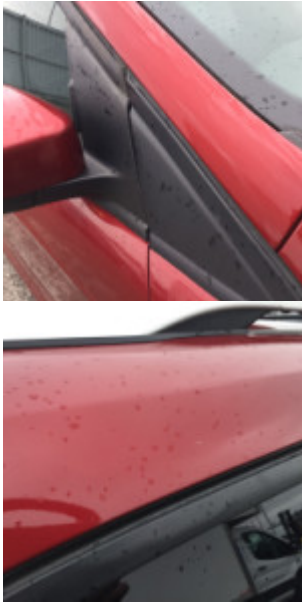
Section	Niveau de dommage	Types de dommage	Détails	Photo
Haut de portes - côté droit	Modéré	Éclat de peinture

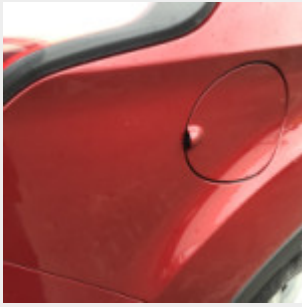
Aile arrière droite	Modéré	Égratignure(s)

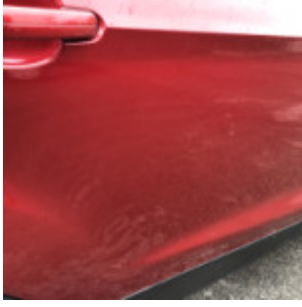
Porte arrière droite (section principale)	Modéré	Éclat de peinture, Égratignure(s)

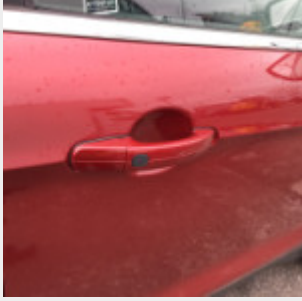
Porte avant droite (section principale)	Mineur	Égratignure(s)

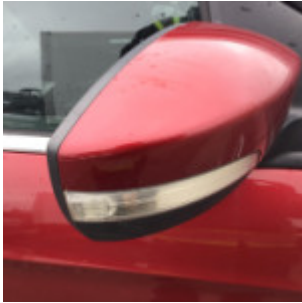
Section	Niveau de dommage	Types de dommage	Détails	Photo
Rétroviseur droite	Majeur	Égratignure(s)

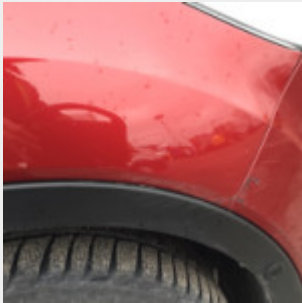
Aile avant droite	Majeur	Égratignure(s)
