**Emplacement** BOISBRIAND  
**Type d'actif** Automobile  
**Marque / Modèle / Année** SUBARU CROSSTREK TOURING 2021  
**NIV** JF2GTAPC2M8296434  
**Odomètre** 59256 km  
**Nombre de clés** 2

**Rapport de dommages**

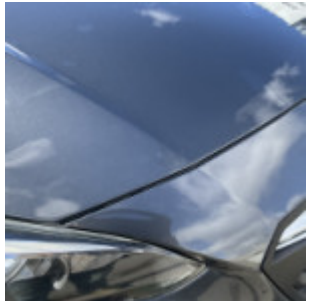
Section	Niveau de dommage	Types de dommage	Détails	Photo
Capot (centre)	Mineur	Éclat de peinture

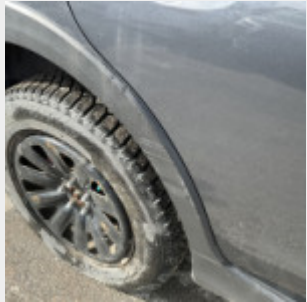
Section	Niveau de dommage	Types de dommage	Détails	Photo
Aile arrière droite	Modéré	Égratignure(s)

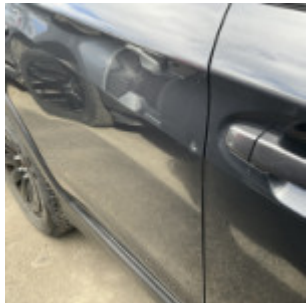
Porte arrière gauche (section principale)	Modéré	Bosse(s), Égratignure(s)

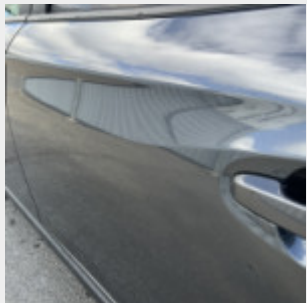
Porte arrière droite (section principale)	Mineur	Bosse(s), Égratignure(s)
