**Emplacement** BOISBRIAND  
**Type d'actif** Automobile  
**Marque / Modèle / Année** HONDA CR-V EX-L 2021  
**NIV** 2HKRW2H83MH237666  
**Odomètre** 43786 km  
**Nombre de clés** 2

**Rapport de dommages**

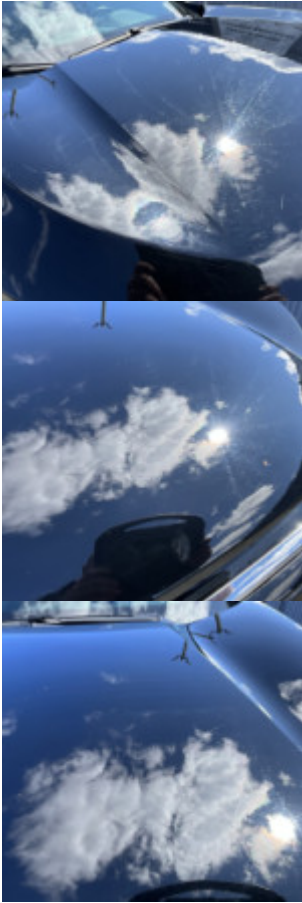
Section	Niveau de dommage	Types de dommage	Détails	Photo
Capot (centre)	Mineur	Retouche de peinture, Égratignure(s)

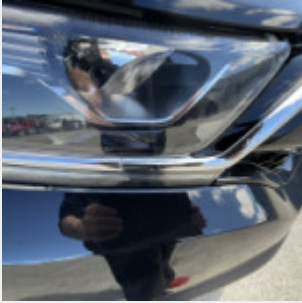
Grille avant	Majeur	Bris

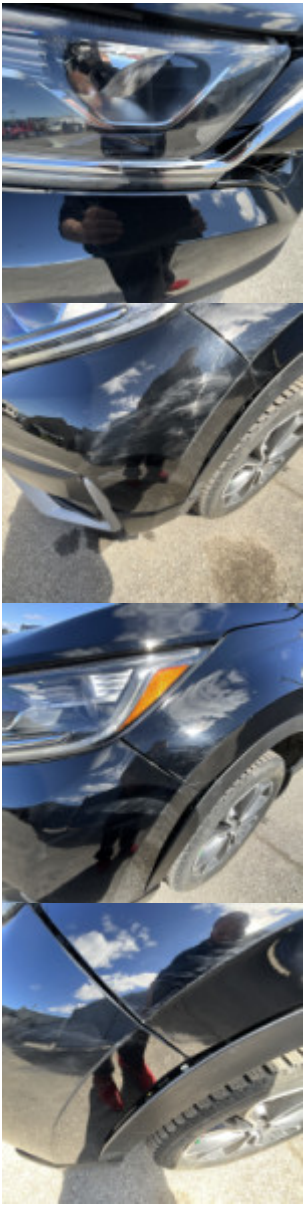
Section	Niveau de dommage	Types de dommage	Détails	Photo
Pare-chocs avant	Majeur	Bris, Besoin d'un remplacement, Égratignure(s)

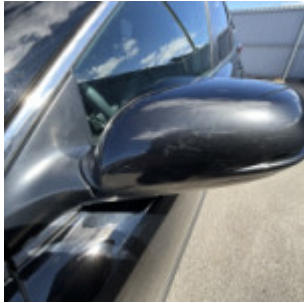
Section	Niveau de dommage	Types de dommage	Détails	Photo
Rétroviseur gauche	Mineur	Égratignure(s)

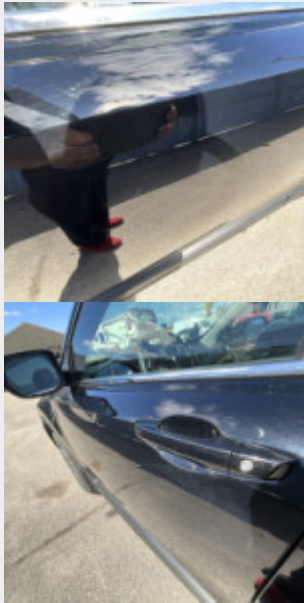
Porte avant gauche (section principale)	Mineur	Égratignure(s)

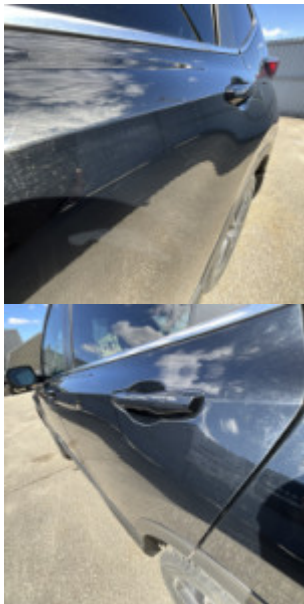
Porte arrière gauche (section principale)	Mineur	Égratignure(s)

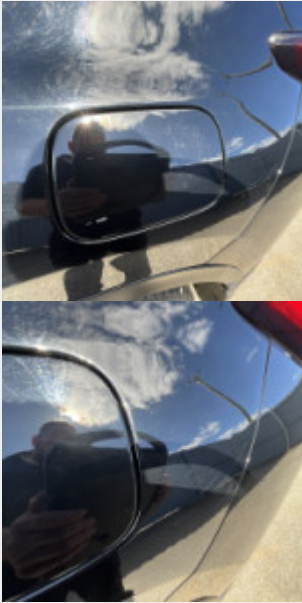
Section	Niveau de dommage	Types de dommage	Détails	Photo
Aile arrière gauche	Mineur	Égratignure(s)

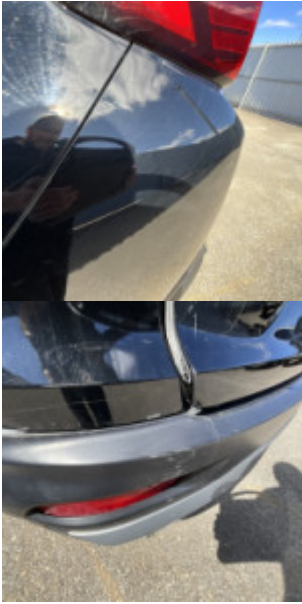
Pare-chocs arrière	Mineur	Égratignure(s)

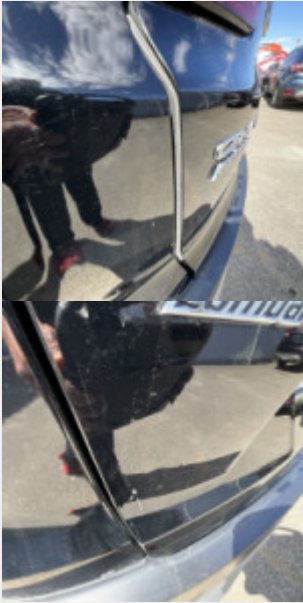
Section	Niveau de dommage	Types de dommage	Détails	Photo
Valise	Mineur	Bosse(s), Égratignure(s)	besoin dun ajustement coin en bas gauche pour bien fermer la valise

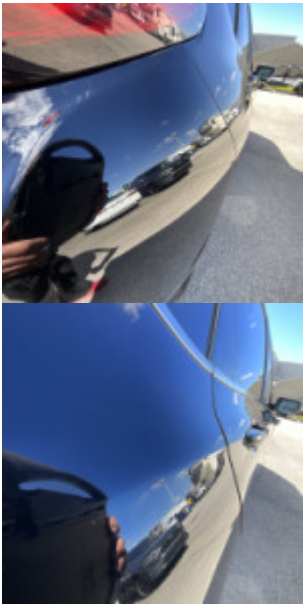
Aile arrière droite	Mineur	Égratignure(s)

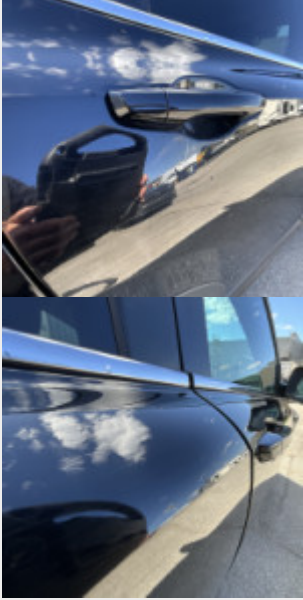
Section	Niveau de dommage	Types de dommage	Détails	Photo
Porte arrière droite (section principale)	Majeur	Égratignure(s)

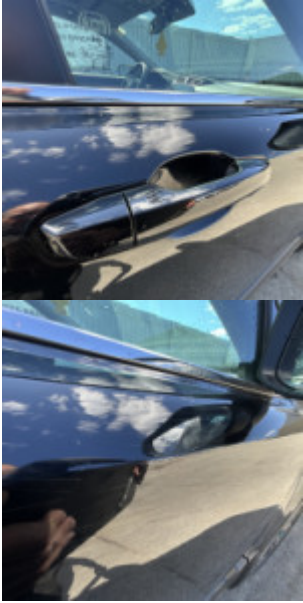
Porte avant droite (section principale)	Mineur	Égratignure(s)

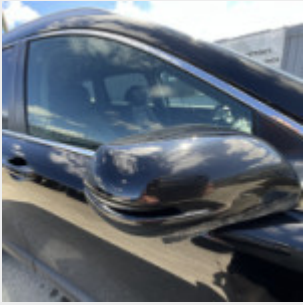
Rétroviseur droite	Mineur	Égratignure(s)
