Emplacement	BOISBRIAND
Type d'actif	Automobile
Marque / Modèle / Année	INFINITI Q50 2018
NIV	JN1EV7AR4JM611871
Odomètre	138305 km
Nombre de clés	1

Rapport de dommages

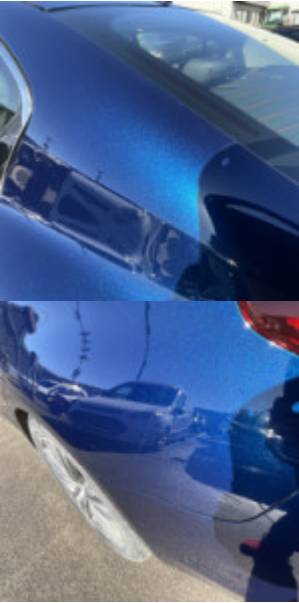
Section	Niveau de dommage	Types de dommage	Détails	Photo
Aile arrière gauche	Mineur	Égratignure(s)

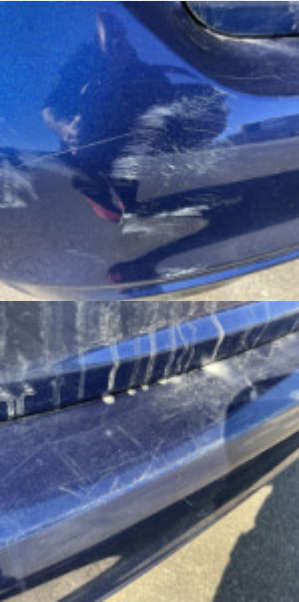
Pare-chocs arrière	Majeur	Besoin d'un remplacement, Éclat de peinture, Égratignure(s)

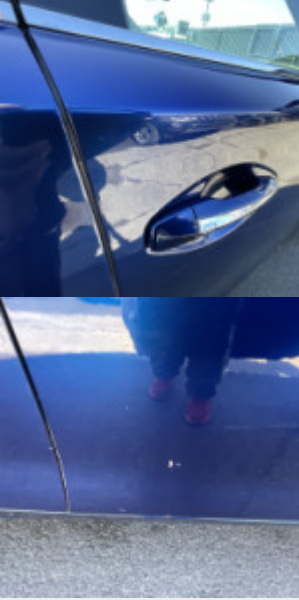
Section	Niveau de dommage	Types de dommage	Détails	Photo
Porte avant droite (section principale)	Mineur	Égratignure(s)
