Emplacement BOISBRIAND
Type d'actif Automobile
Marque / Modèle / Année FORD FUSION ENERGI TITANIUM 2020
NIV 3FA6P0SU0LR120784
Odomètre 128004 km
Nombre de clés 1

Rapport de dommages

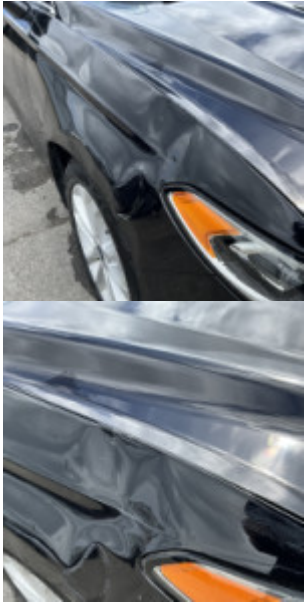
Section	Niveau de dommage	Types de dommage	Détails	Photo
Aile avant droite	Majeur	Bosse(s), Égratignure(s)

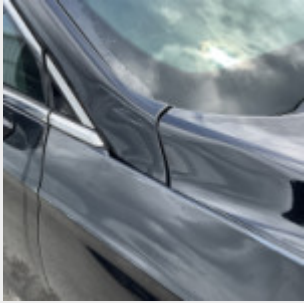
Haut de portes - côté droit	Majeur	Bosse(s), Égratignure(s)

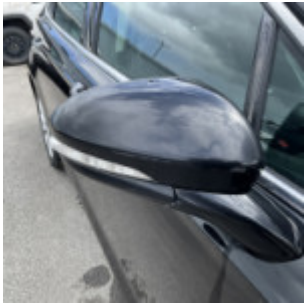
Rétroviseur droite	Modéré	Égratignure(s)

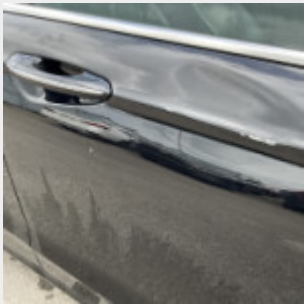
Porte avant droite (section principale)	Majeur	Bosse(s), Égratignure(s)

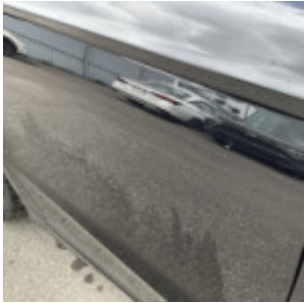
Section	Niveau de dommage	Types de dommage	Détails	Photo
Porte arrière droite (section principale)	Modéré	Égratignure(s)

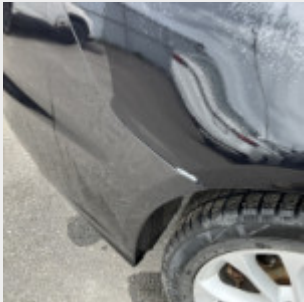
Aile arrière droite	Majeur	Éclat de peinture, Égratignure(s)

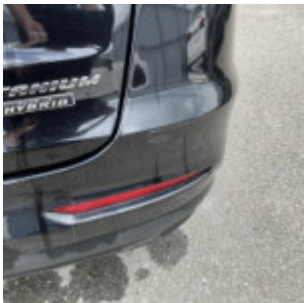
Pare-chocs arrière	Majeur	Égratignure(s)

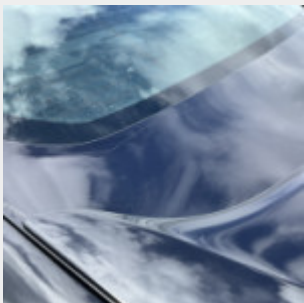
Valise	Mineur	Égratignure(s)

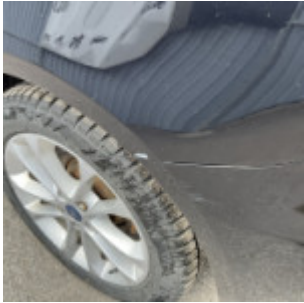
Section	Niveau de dommage	Types de dommage	Détails	Photo
Aile arrière gauche	Majeur	Éclat de peinture

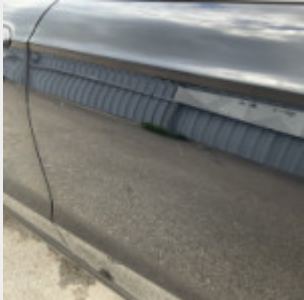
Porte arrière gauche (section principale)	Mineur	Bosse(s), Égratignure(s)

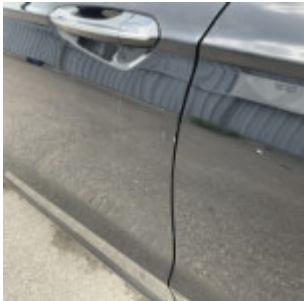
Porte avant gauche (section principale)	Modéré	Égratignure(s)

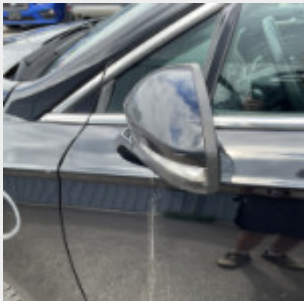
Rétroviseur gauche	Modéré	Égratignure(s)

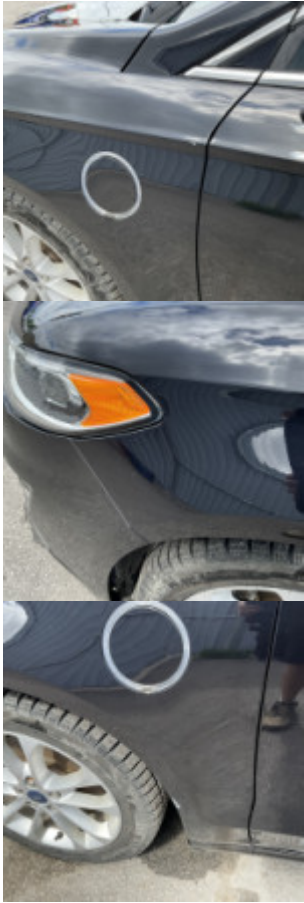
Section	Niveau de dommage	Types de dommage	Détails	Photo
Aile avant gauche	Majeur	Éclat de peinture, Égratignure(s)

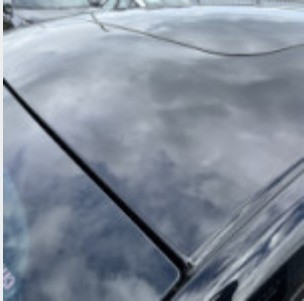
Toit	Mineur	Égratignure(s)
