Emplacement BOISBRIAND
Type d'actif Automobile
Marque / Modèle / Année HYUNDAI TUCSON PREFERRED 2020
NIV KM8J3CA42LU273884
Odomètre 135660 km
Nombre de clés 1

Rapport de dommages

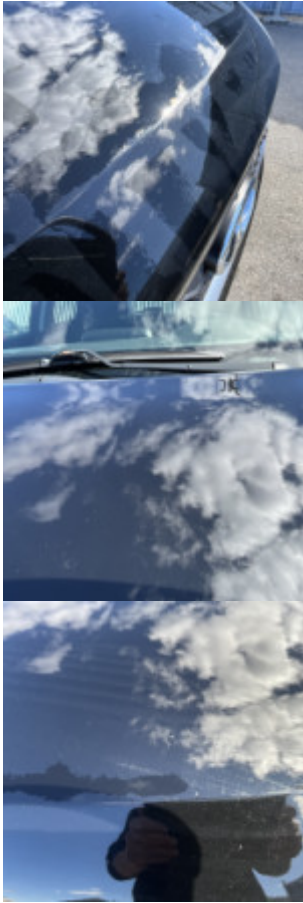
Section	Niveau de dommage	Types de dommage	Détails	Photo
Capot (centre)	Mineur	Retouche de peinture, Égratignure(s)

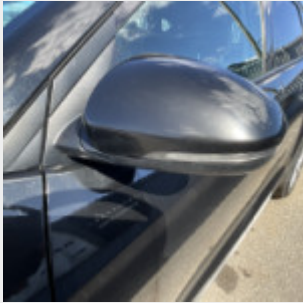
Section	Niveau de dommage	Types de dommage	Détails	Photo
Rétroviseur gauche	Mineur	Égratignure(s)

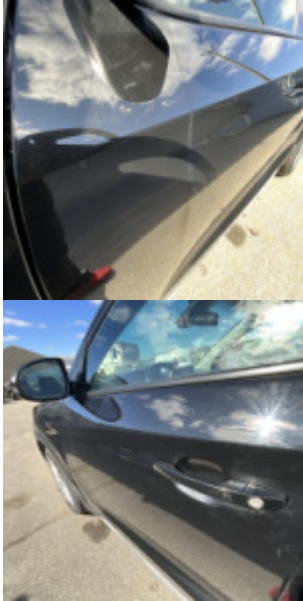
Porte avant gauche (section principale)	Modéré	Autre, Égratignure(s)	calcium pres du miroir

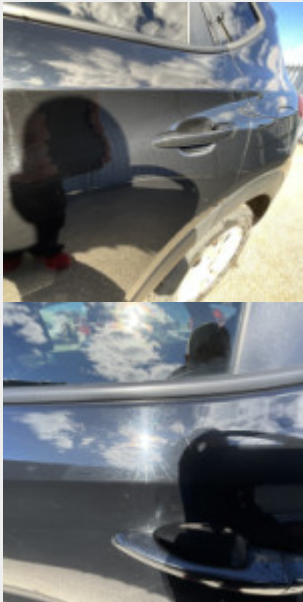
Porte arrière gauche (section principale)	Mineur	Égratignure(s)

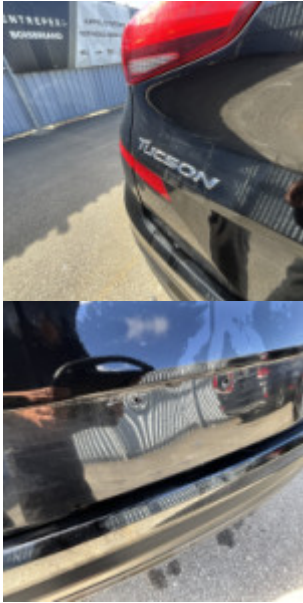
Section	Niveau de dommage	Types de dommage	Détails	Photo
Valise	Mineur	Égratignure(s)

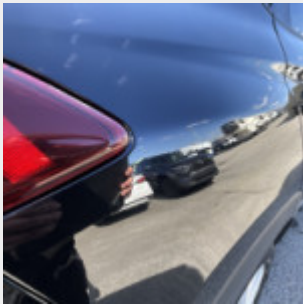
Aile arrière droite	Mineur	Égratignure(s)

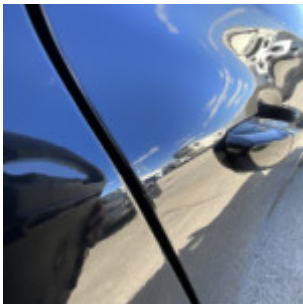
Porte arrière droite (section principale)	Mineur	Égratignure(s)

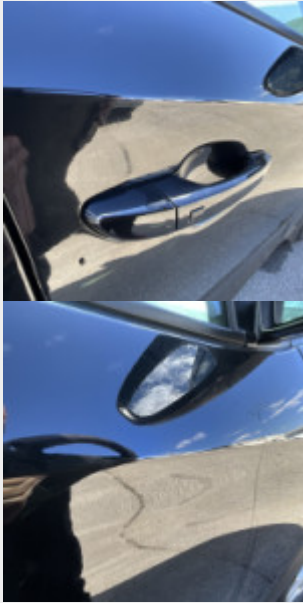
Section	Niveau de dommage	Types de dommage	Détails	Photo
Porte avant droite (section principale)	Mineur	Égratignure(s)

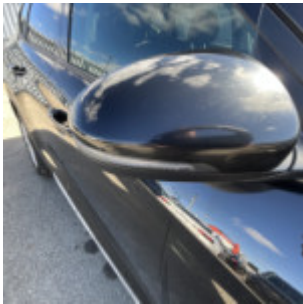
Rétroviseur droite	Mineur	Égratignure(s)

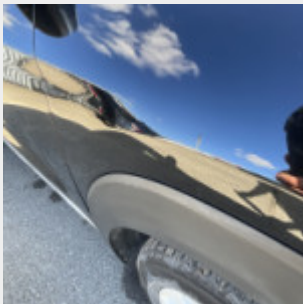
Aile avant droite	Mineur	Égratignure(s)
