Emplacement	LÉVIS
Type d'actif	Automobile
Marque / Modèle / Année	VOLKSWAGEN TIGUAN COMFORTLINE 2018
NIV	3VV2B7AX9JM105062
Odomètre	152875 km
Nombre de clés	1

Rapport de dommages

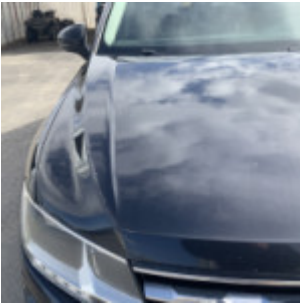
Section	Niveau de dommage	Types de dommage	Détails	Photo
Capot (centre)	Mineur	Éclat de peinture, Égratignure(s)		 
Capot (côté aile droite)	Mineur	Éclat de peinture, Égratignure(s)

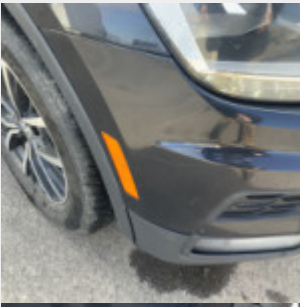
Pare-chocs avant	Mineur	Égratignure(s)

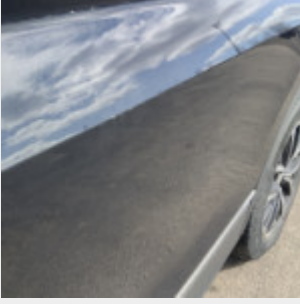
Section	Niveau de dommage	Types de dommage	Détails	Photo
Porte arrière gauche (section principale)	Mineur	Égratignure(s)

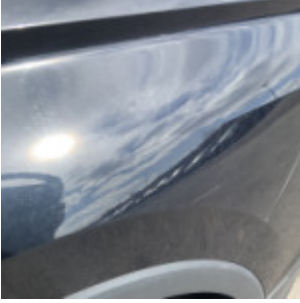
Aile arrière gauche	Mineur	Égratignure(s)

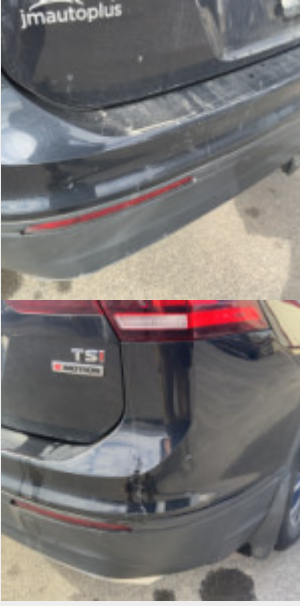
Pare-chocs arrière	Modéré	Bris, Bosse(s), Égratignure(s)

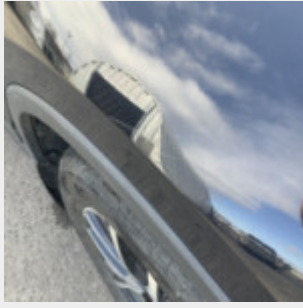
Section	Niveau de dommage	Types de dommage	Détails	Photo
Aile avant droite	Mineur	Égratignure(s)

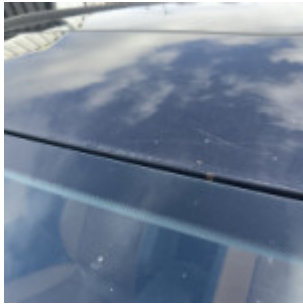
Toît	Modéré	Rouille
