Emplacement	LÉVIS
Type d'actif	Automobile
Marque / Modèle / Année	GMC TERRAIN SLE 2021
NIV	3GKALTEV3ML349927
Odomètre	111693 km
Nombre de clés	2

Rapport de dommages

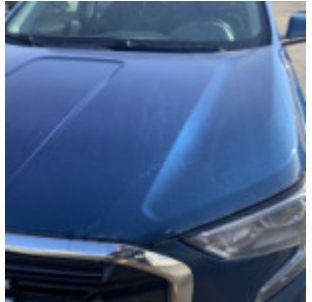
Section	Niveau de dommage	Types de dommage	Détails	Photo
Capot (côté aile gauche)	Mineur	Éclat de peinture, Égratignure(s)

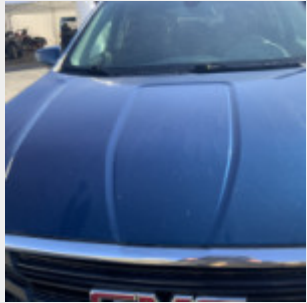
Section	Niveau de dommage	Types de dommage	Détails	Photo
Capot (centre)	Mineur	Éclat de peinture, Égratignure(s)

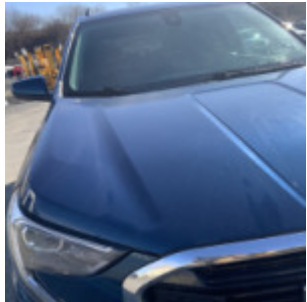
Capot (côté aile droite)	Mineur	Éclat de peinture, Égratignure(s)

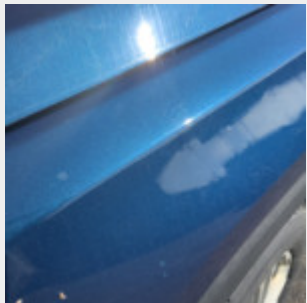
Aile avant gauche	Mineur	Égratignure(s)

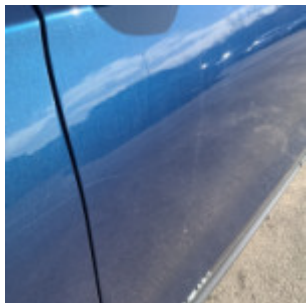
Porte avant gauche (section principale)	Mineur	Égratignure(s)

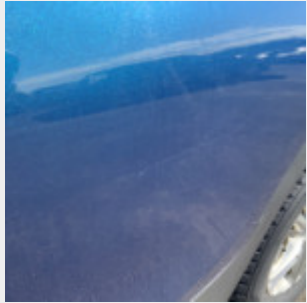
Section	Niveau de dommage	Types de dommage	Détails	Photo
Porte arrière gauche (section principale)	Mineur	Égratignure(s)

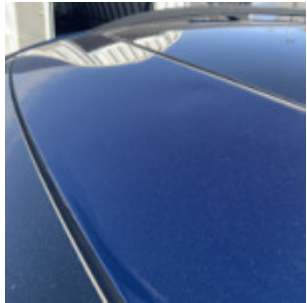
Toît	Modéré	Bosse(s)
